兰考恒大家居联盟产业园光伏发电项目

## 监 理 周 报

(皮阿诺 3.5856MW)

第 10 期

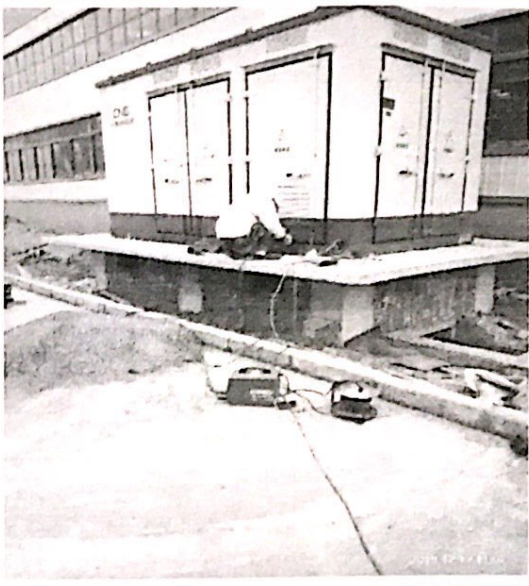
| 文字<br>描述<br>图片 | D号屋面电缆吊装 | 3号箱逆变设备接地焊接 |

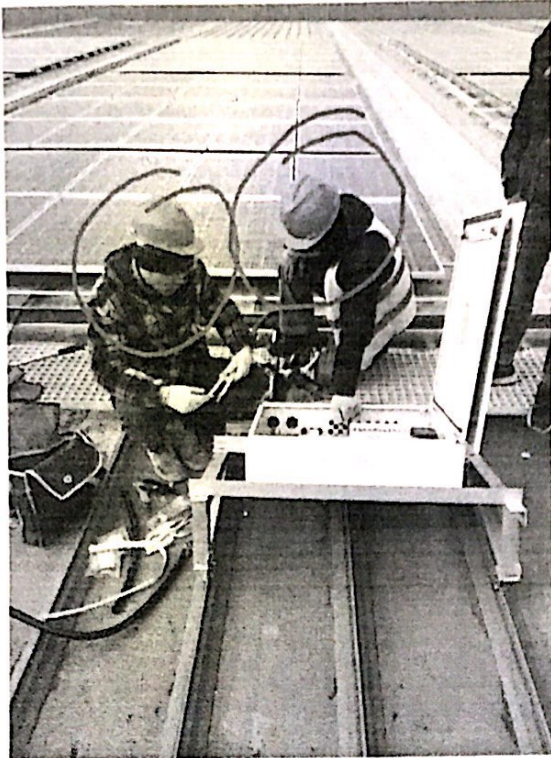
| 文字描述 | 施工两名人员安全帽带未系 | 临时用电线路未做安全防护 |

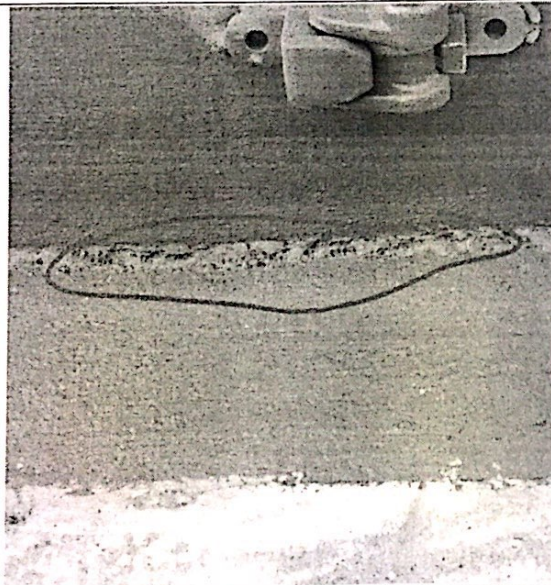
1、箱逆变设备、高低压预制舱设备接地焊接个别部位存在着气孔、焊渣未清理现象，监理项目部现场要求整改。

| 文字描述 | 一二次预制舱接地焊接存在着气孔 | |
