兰考恒大家居联盟产业园光伏发电项目

## 监 理 周 报

第 5 期

编 制 时 间：2018.11.16

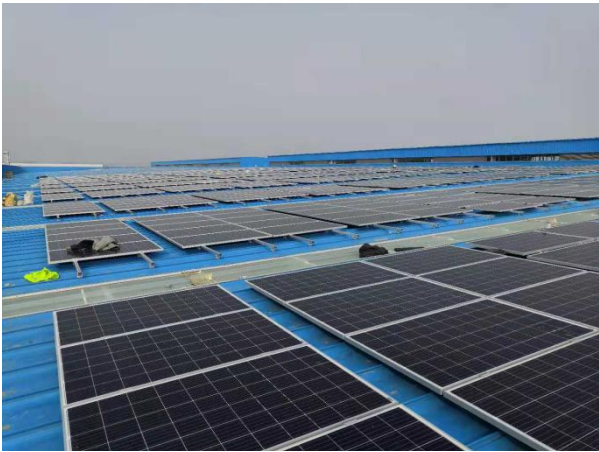
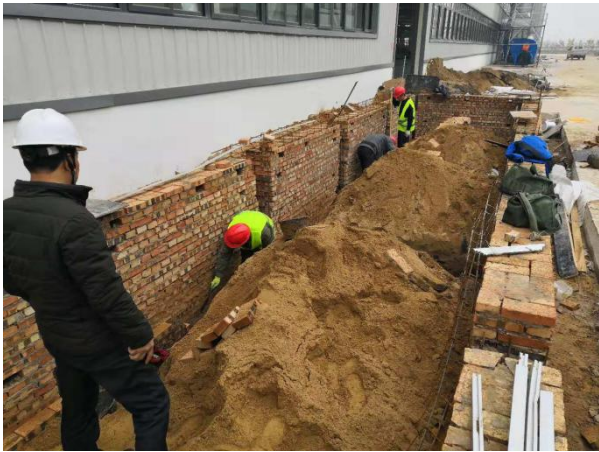
| 文字 | 皮阿诺 D 号厂房组件安装 | 皮阿诺 D 号厂房组件安装 |

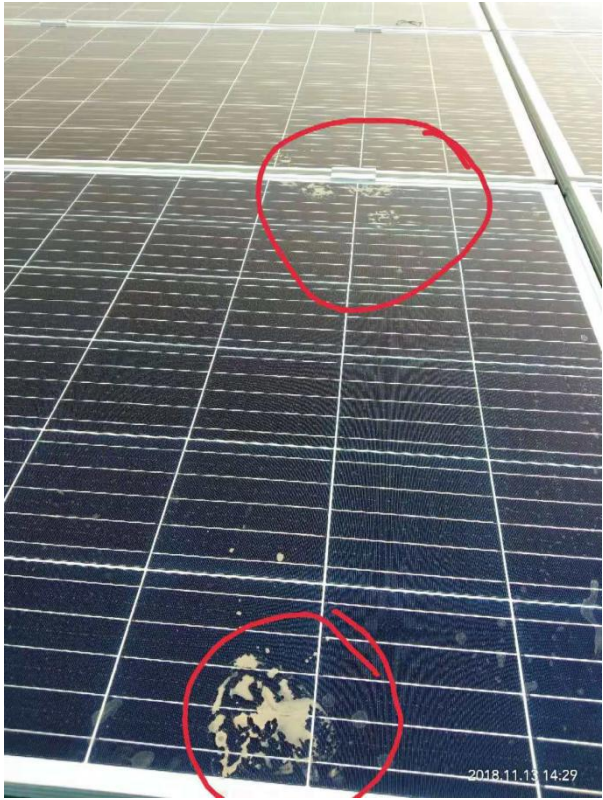
- 1、光伏组件安装过程中有个别施工安装人员存在脚踩组件、人员坐在组件上进行安装固定螺栓以及手压在组件中心部位，此行为易对光伏组内部产生“隐裂、碎片、断栅”等现象。
- 2、光伏组件分料时，个别施工人员把光伏组件直接放在檩条中压块上，易对组件背板产生“划伤、隐裂、碎片、断栅”等。
- 3、D号楼面部分组件未对螺栓固定，易被大风吹动，造成组件移位受损。
- 4、C号楼面安全防护不到位。
- 5、现场施工工序资料、材料进场资料未向监理项目部报审（口头已多次督促）。
- 6、现场施工人员仍然存在未正确佩戴安全帽与反光背心。

| 文字描述 | 光伏组件上存在脚印 | 组件分散摆放不符合规范要求 |

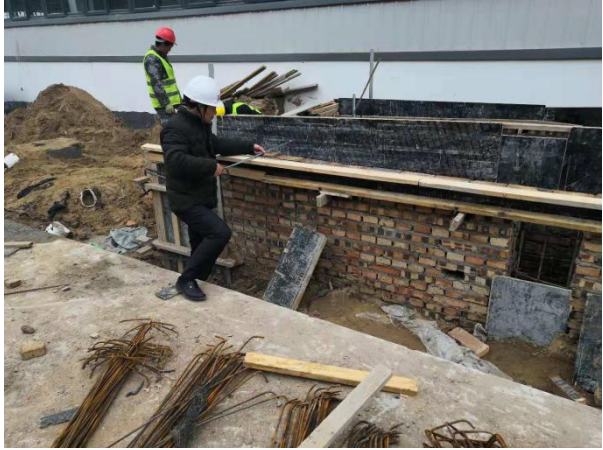
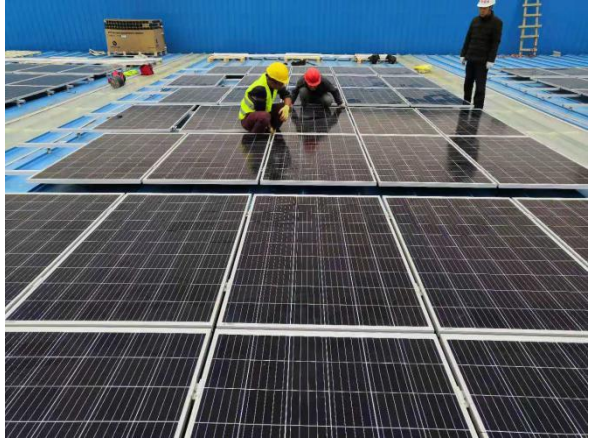
| 文字描述 | 预制舱基础制模检查 | 组件安装检查 |

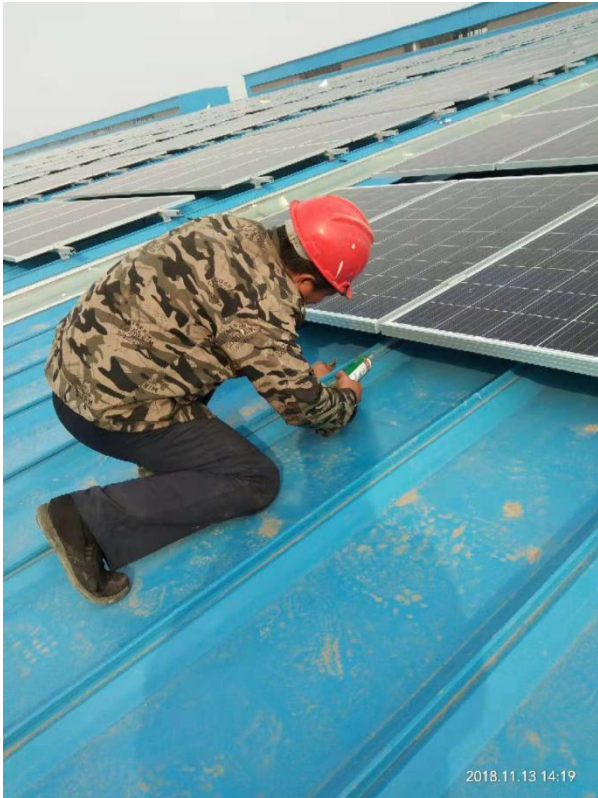
| 文字描述 | 屋面破损修复 | |
