兰考恒大家居联盟产业园光伏发电项目

## 监 理 周 报

第 6 期

编 制 时 间：2018.11.23

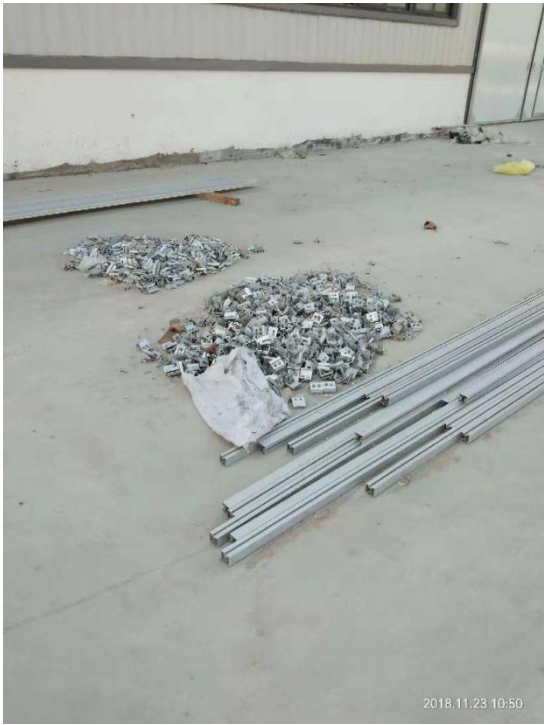
| 文字描述 | 施工材料随处堆放 | |

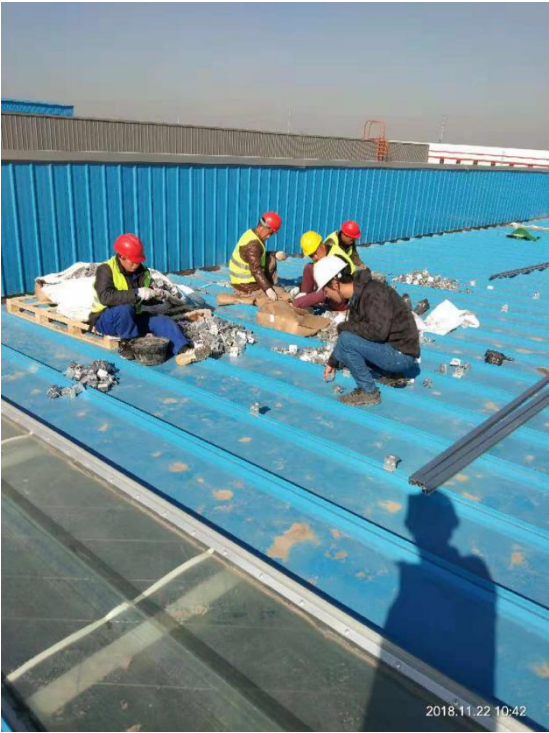
| 文字描述 | 夹具组装检查 | 支架安装检查 |

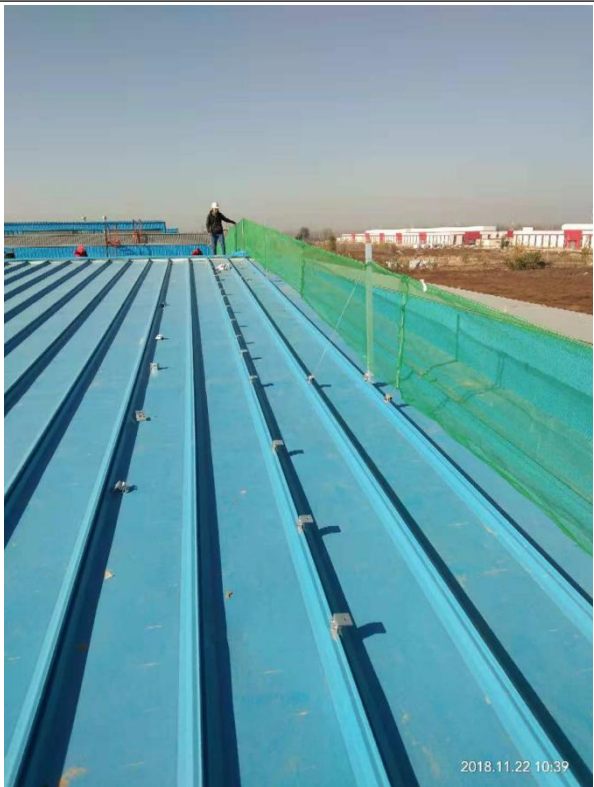
- 1、C、D号厂房，女儿墙安全防护不到位。
- 2、光伏组件倒运时，施工人员一个人背、扛组件，可能造成组件隐裂的现象。
- 3、D号楼面个别组件未对螺栓固定，易被大风吹动，造成组件移位受损。
- 4、C号、E号楼面个别夹具安装缺少垫片。
- 5、现场施工工序资料、材料进场资料报审不及时。
- 6、现场施工人员仍然存在未正确佩戴安全帽与反光背心。

| 文字描述 | 每日班前会 | 女儿墙安全防护 |
