兰考恒大家居联盟产业园光伏发电项目

## 监 理 周 报

(皮阿诺 3.5856MW)

第 7 期

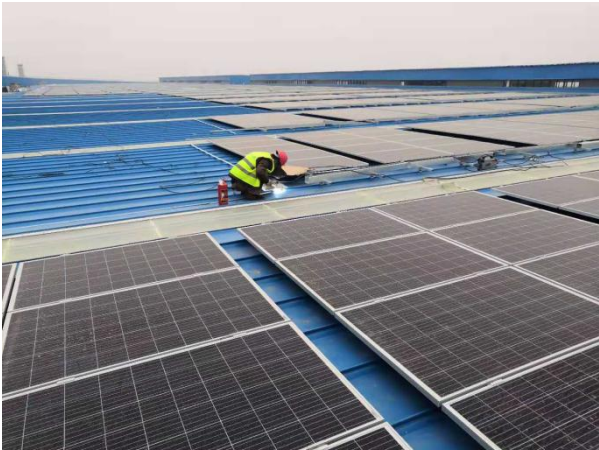
| 文字描述 | 皮阿诺 D 号厂房接地扁钢焊接 | 召开周例会 |

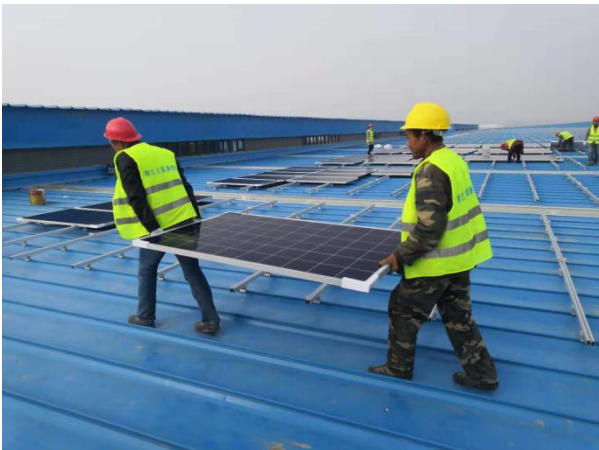
| 文字描述 | 皮阿诺 D 号厂房组件倒运、安装 | 皮阿诺 D 号厂房桥架安装 |

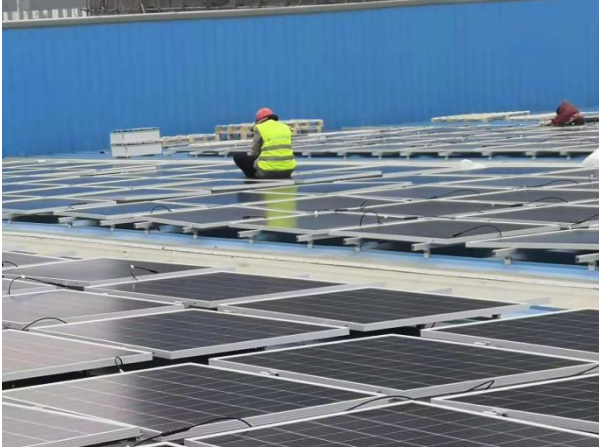
1、光伏组件安装过程中有个别施工安装人员存在脚踩组件、人员坐在组件上进行安装固定螺栓以及手压在组件中心部位，此行为易对光伏组内部产生“隐裂、碎片、断栅”等现象。

| 文字描述 | 施工人员串线坐在组件上 | 组件分散摆放不符合规范要求 |

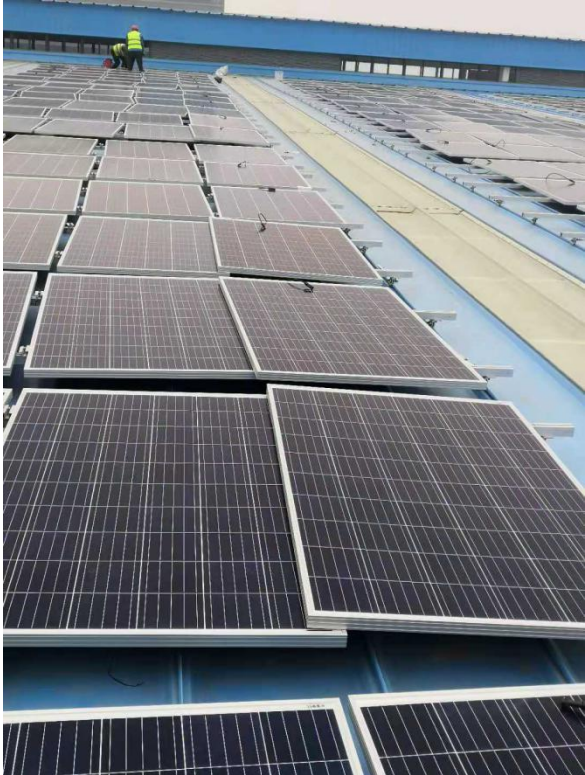
2、光伏组件分料时，个别施工人员把光伏组件直接放在檩条中压块上，易对组件背板产生“划伤、隐裂、碎片、断栅”等。

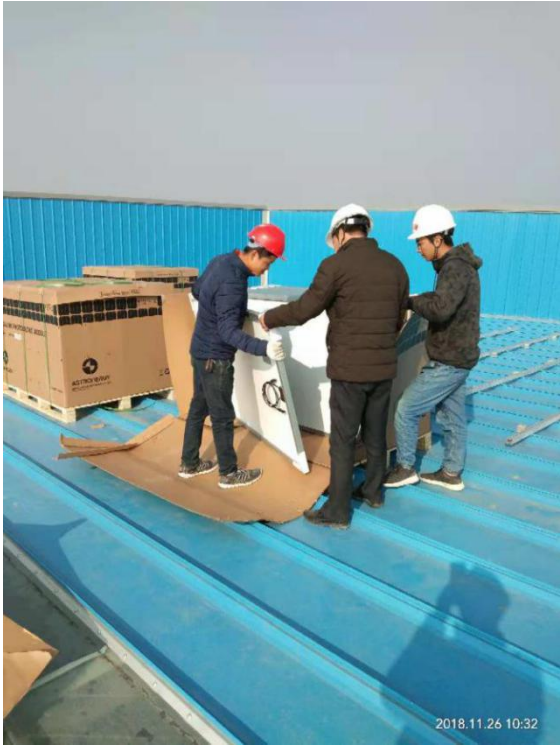
| 文字描述 | 皮阿诺 D 号组件开箱检查 | 预制舱砌体灰缝检查 |
