兰考恒大家居联盟产业园光伏发电项目

## 监 理 周 报

(皮阿诺 3.5856MW)

第 8 期

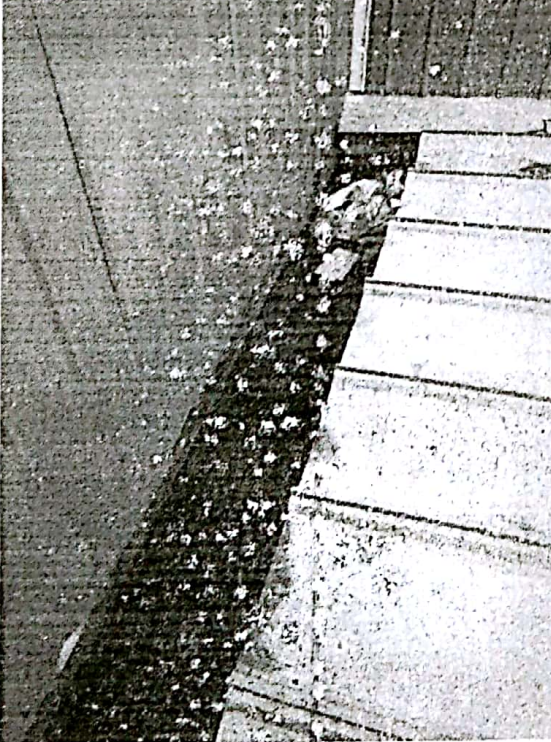
| <p>文字描述</p> | <p>D号彩钢瓦屋下水通道未清理</p> | <p>D号彩钢瓦屋面施工垃圾未清理</p> |

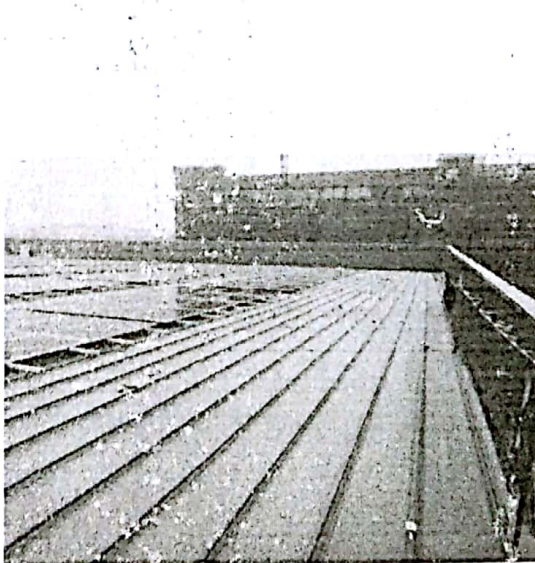
- 1、本周无土建工程、隐蔽工程验收。
- 2、本周主要施工区域 D 号屋面电缆桥架敷设安装以及汇流箱安装固定，经监理项目部每天检查，安装质量符合设计图纸要求。
- 3、施工项目部已按监理项目部要求，能够每天召开施工人员早班会，对安全、质量、人员分工、进度就行了交底。本周无安全隐患。
- 4、12 月 5 日监理项目部对进场电缆（1\*4mm<sup>2</sup>\*29652m）进行了检查验收。
- 5、D 屋面汇流箱安装 11 台，经监理项目部检查，符合设计要求。
- 6、屋面施工垃圾清理不彻底，多余材料未收集保管。

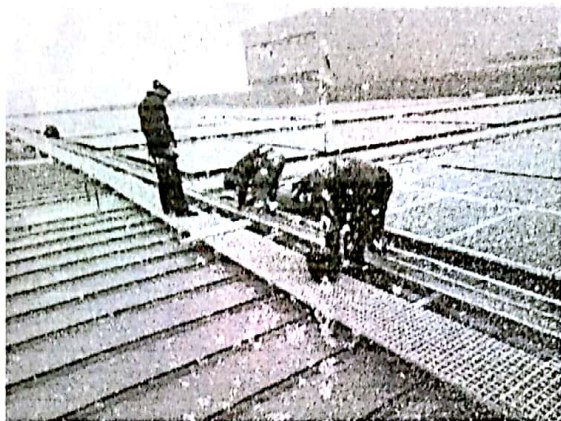
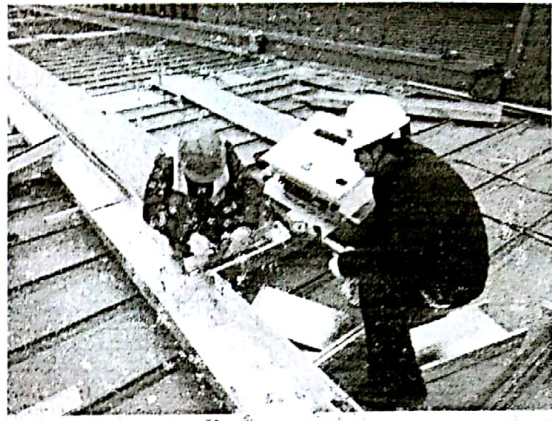
2、D号屋面电缆桥架敷设过程中，水平三通、弯头、变径接头个别部位存在毛刺，

以及裁剪的废料未清理,

| <p>文字描述</p> | <p>对D号厂房电缆桥架安装进行检查</p> | |

监理项目部要求进行整改并及时清理（监理检查记录表 GFDZJBM14 -07）。
