兰考恒大家居联盟产业园光伏发电项目

-欧派 2.997MW 分布式光伏发电项目

## 监 理 周 报

第 6 期

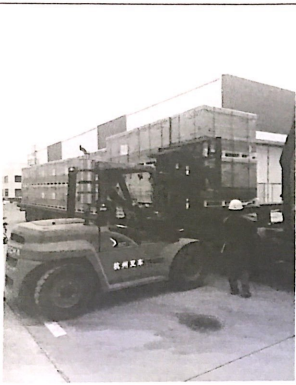
| 文字描述 | 光伏组件进场卸车 | 3*70 低压电缆进场卸车 |

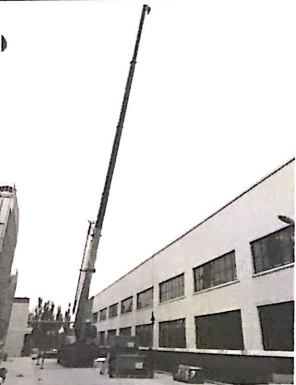
| 文字描述 | 光伏组件吊运至屋面光伏区 | 屋面光伏区光伏组件搬运摆放 |

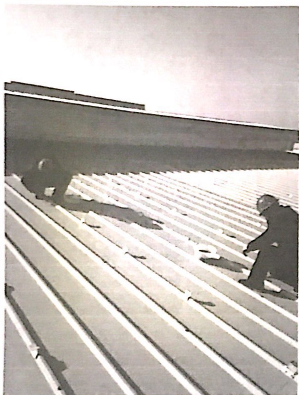
| 文字描述 | 7#屋面光伏区夹具安装 | 7#屋面光伏区支架搬运 |
