兰考恒大家居联盟产业园光伏发电项目  
-大自然 3.2346MW 分布式光伏发电项目

监 理 周 报

第 8 期

编 制 时 间：2019.09.06

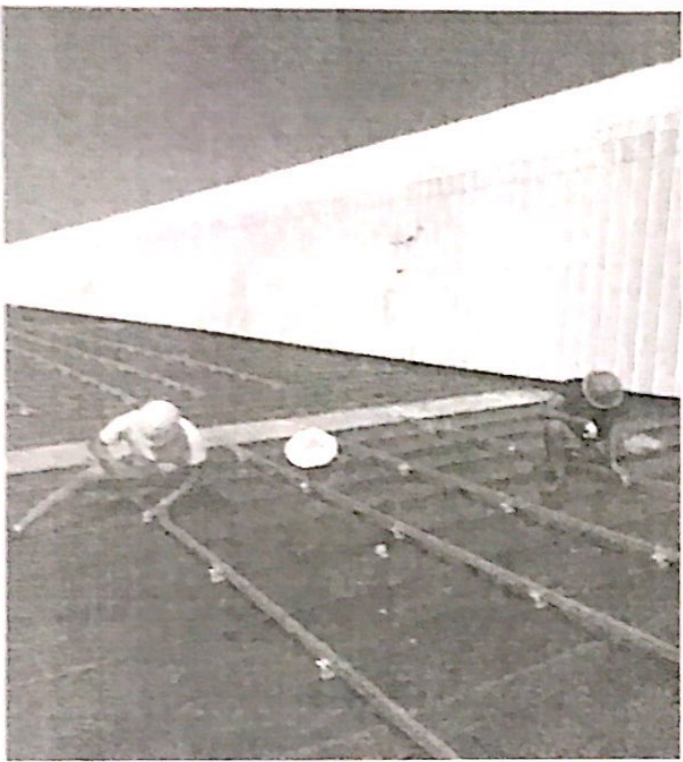
| 文字描述 | 4#屋面光伏区支架檩条安装 | 4#屋面光伏区檩条连接片安装 |

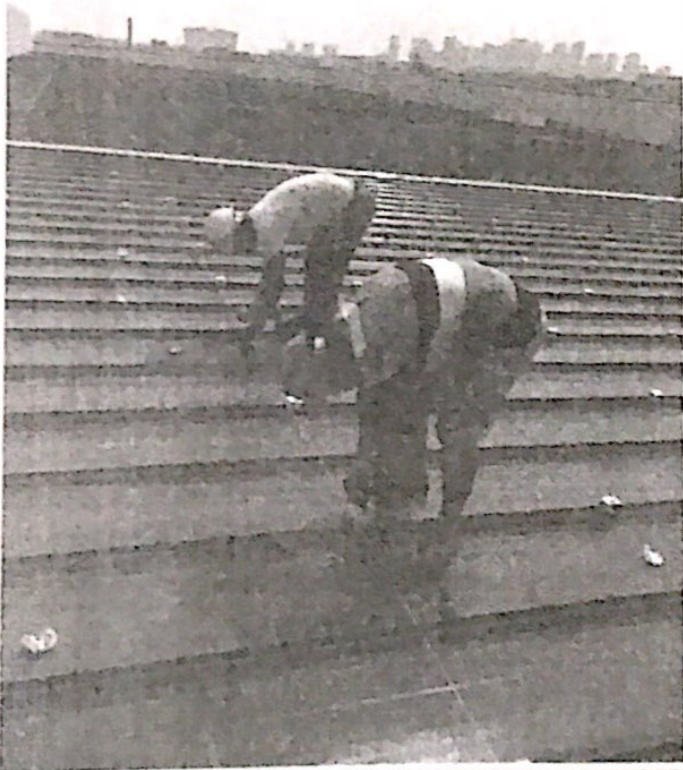
| 文字描述 | 4#屋面光伏区放线定位安装夹具 | 4#屋面光伏区中压块组装 |

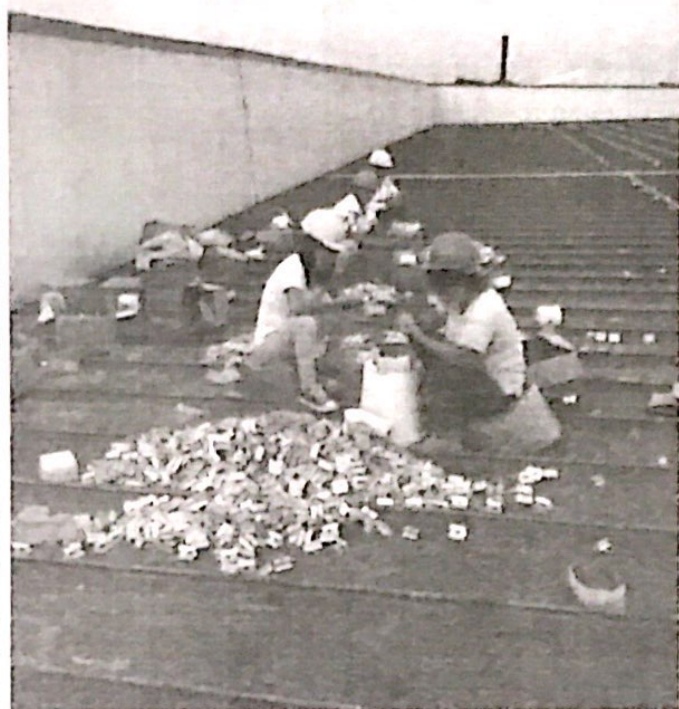
| 文字描述 | 1#屋面光伏区中压块组装 | 1#屋面光伏区中压块安装 |
