# 宿迁恒达纺织 2.8MWp 光伏发电项目

## 监 理 周 报

(01 月 第 2 周 共累计 11 周)

编 制 时 间：2019.01.12

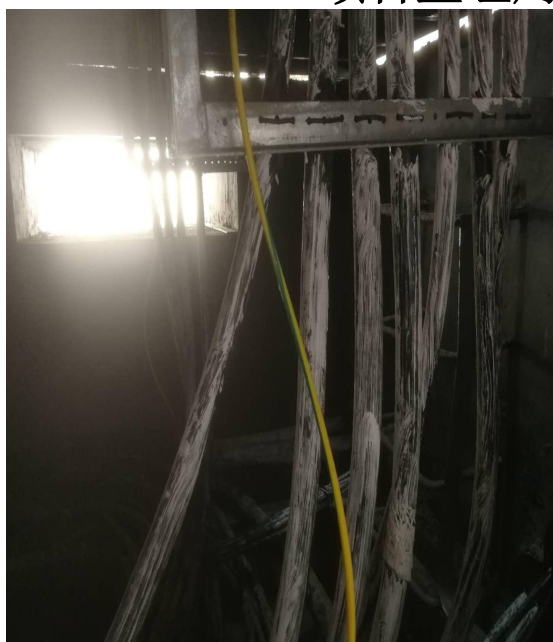
电缆防火涂料涂刷不合格

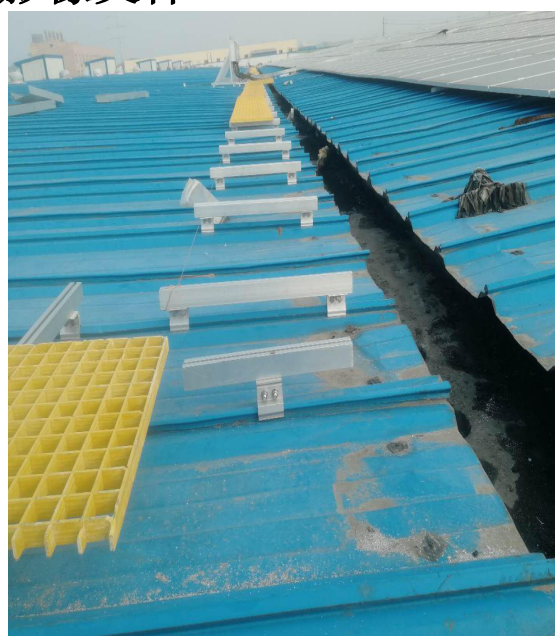
检修通道导轨安装不合格
