# 宿迁恒达纺织 2.8MWp 光伏发电项目

## 监 理 周 报

(11 月 第 1 周 共累计 1 周)

编 制 时 间：2018. 11. 04

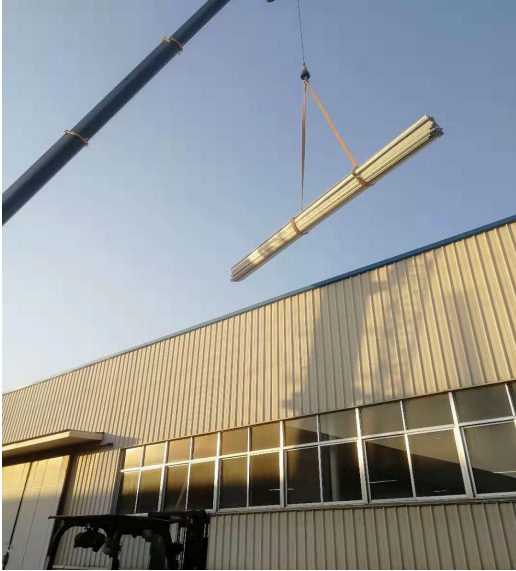
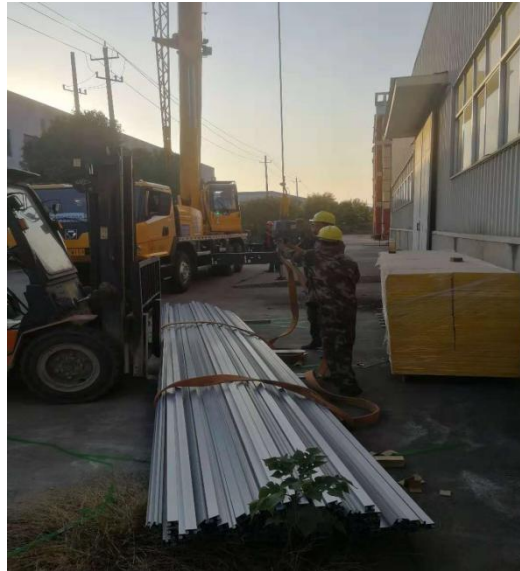
屋顶导轨吊装

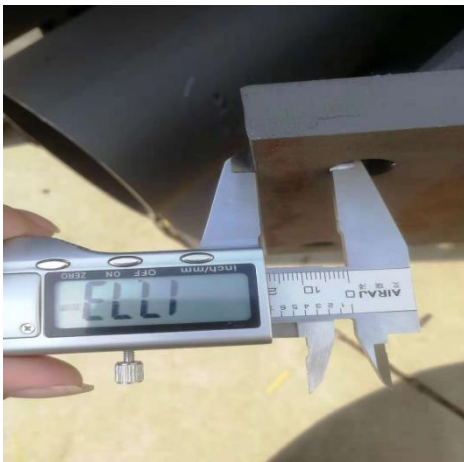
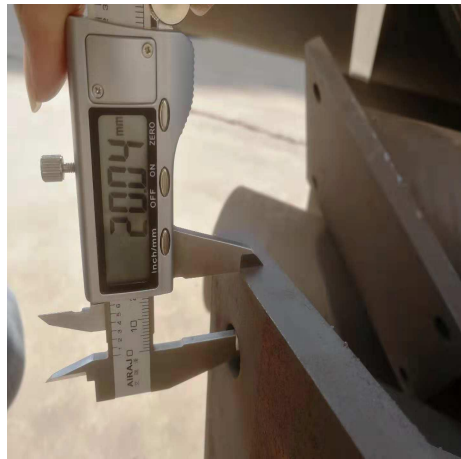
十三、本周监理工作小结：本周主要对厂房内部檩条加固进行检查，对进场导轨型号规格、加固支撑材料进行检查。加固支撑加固板开孔与图纸设计不符，图纸已变更业主方技术核算中。

加固板开孔位置与设计图纸不符

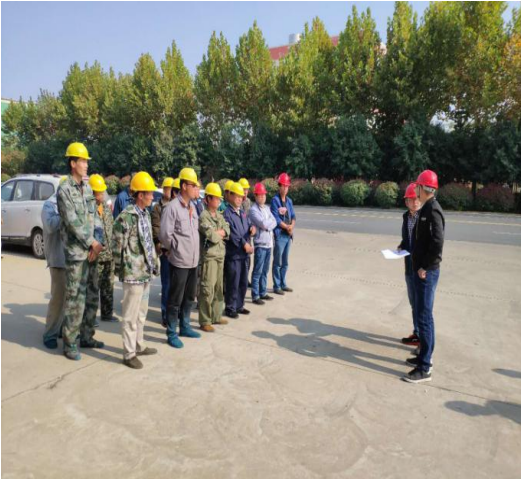
安全例会

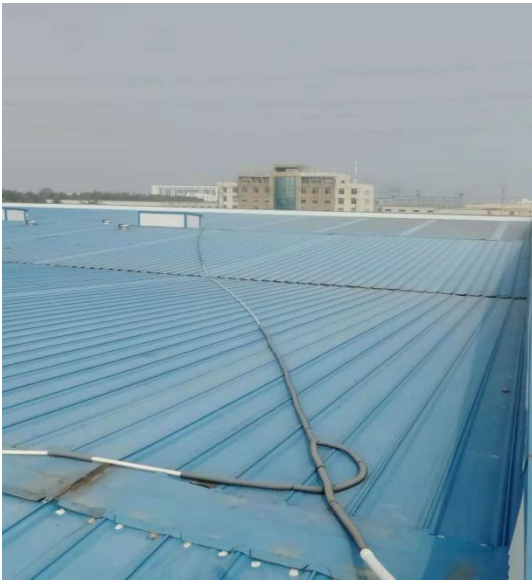
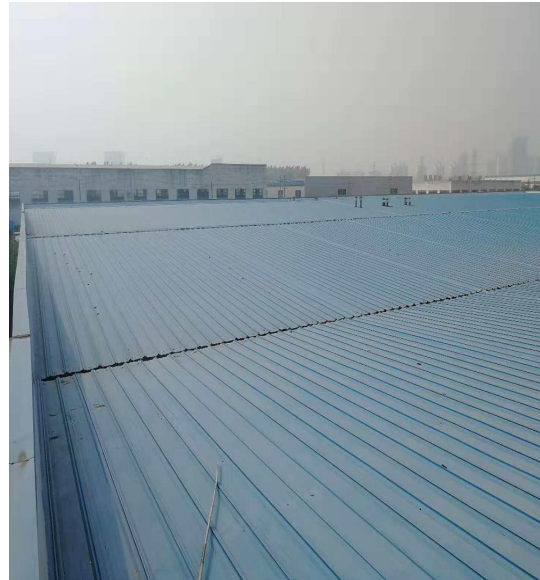
厂房屋顶原貌
