# 宿迁恒达纺织 2.8MWp 光伏发电项目

# 监 理 周 报

(11月 第2周 共累计2周)

编 制 时 间: 2018.11.11

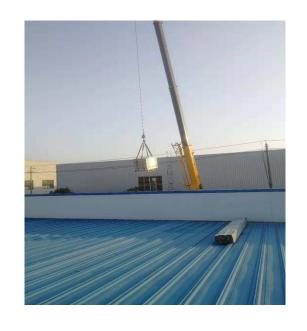
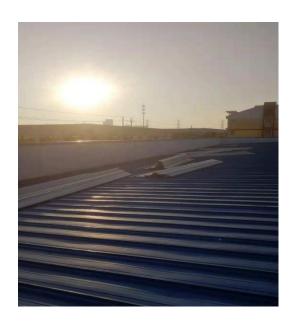
屋顶导轨吊装

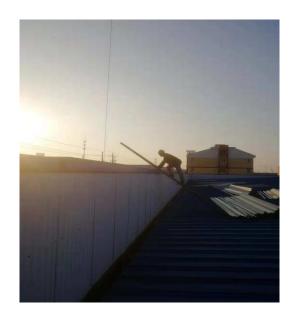
施工人员搭设扶梯攀爬女儿墙
