宿迁恒达纺织 2.8MWp 光伏发电项目

监 理 周 报

(11月 第4周 共累计4周)

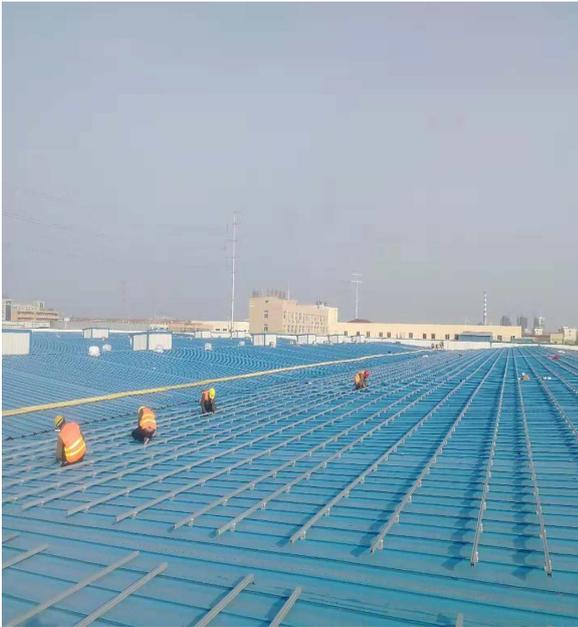
现场夹具、导轨拼装

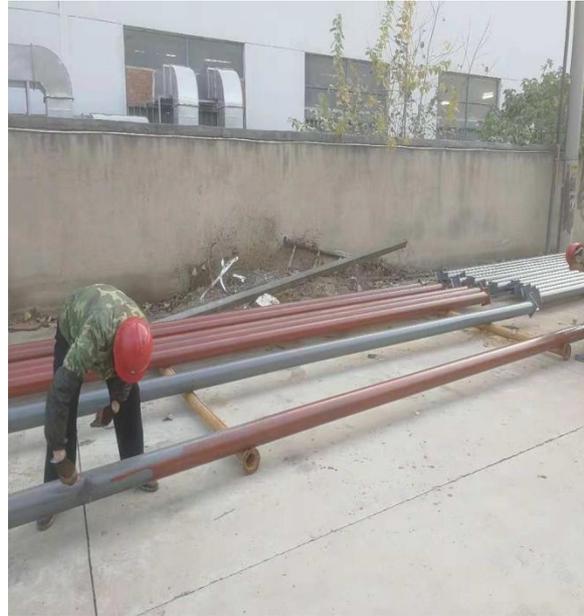
加固系杆除锈刷漆

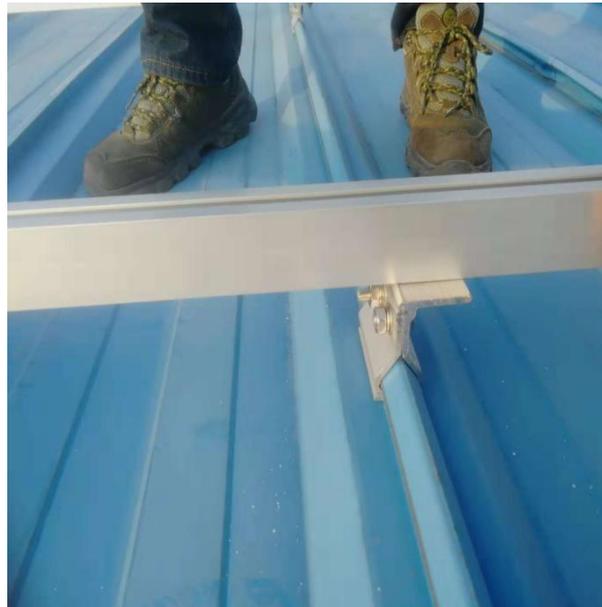
2、安装工程质量问题：个别夹具拼装螺栓型号错误；个别弹垫未压平；

夹具螺栓使用错误

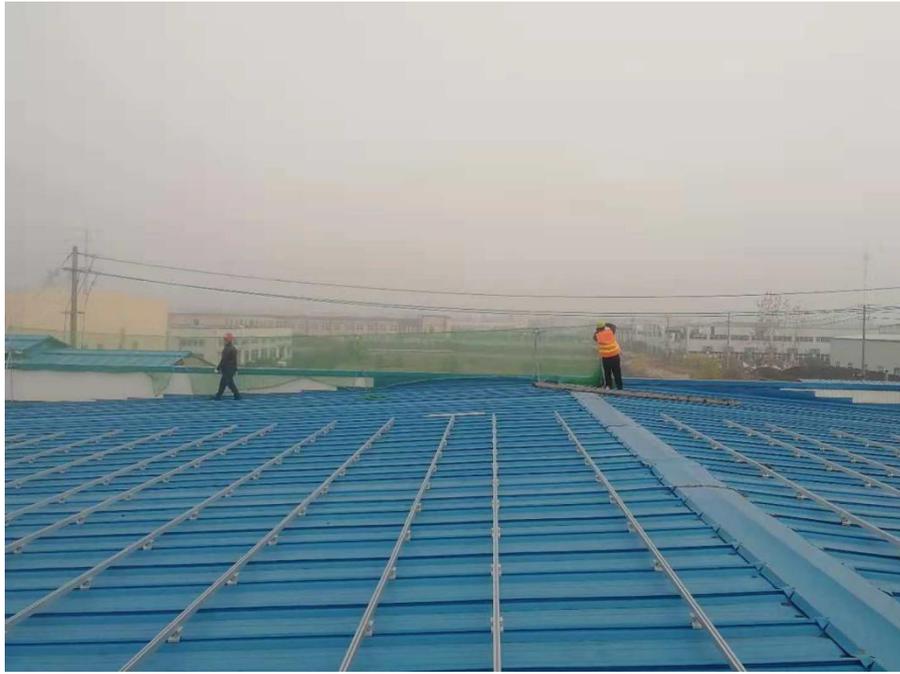
屋顶女儿墙防护网安装
