# 宿迁恒达纺织 2.8MWp 光伏发电项目

## 监 理 周 报

(12月 第4周 共累计8周)

编 制 时 间: 2018.12.23

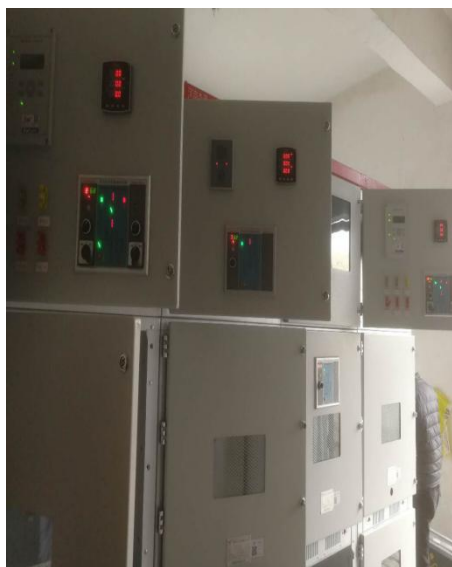
高压设备通电

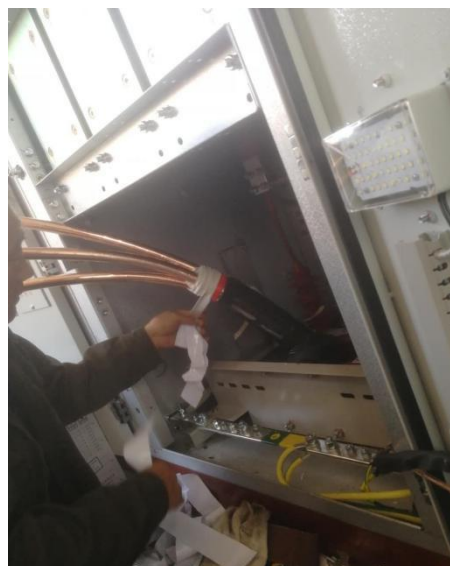
高压电缆头制作

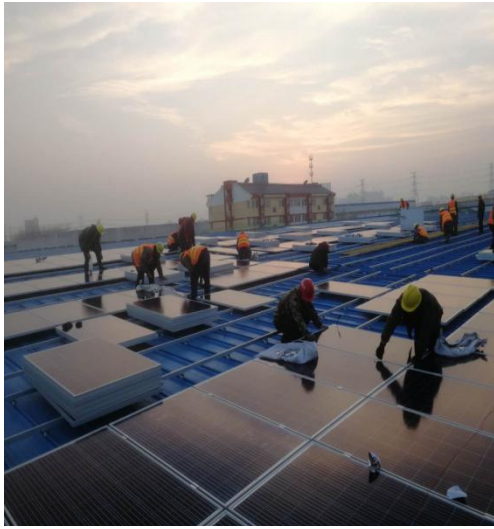
组件安装

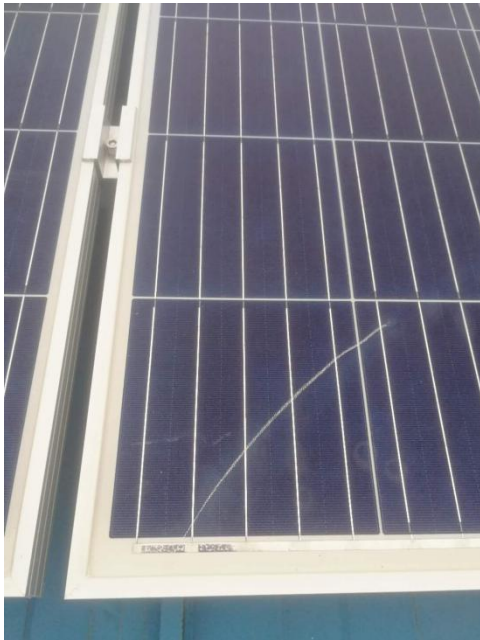
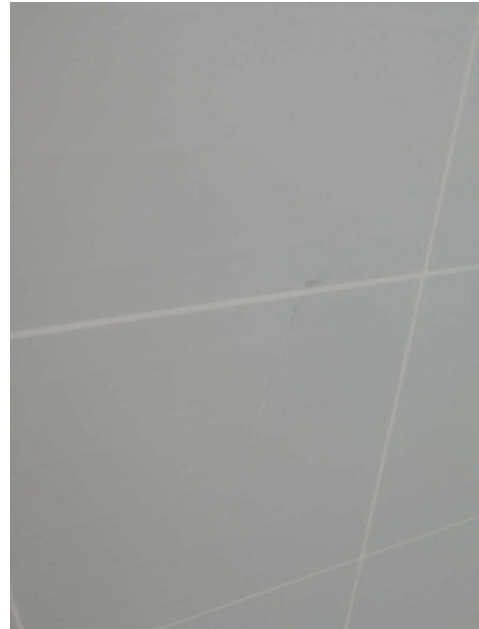
组件玻璃、背板划伤

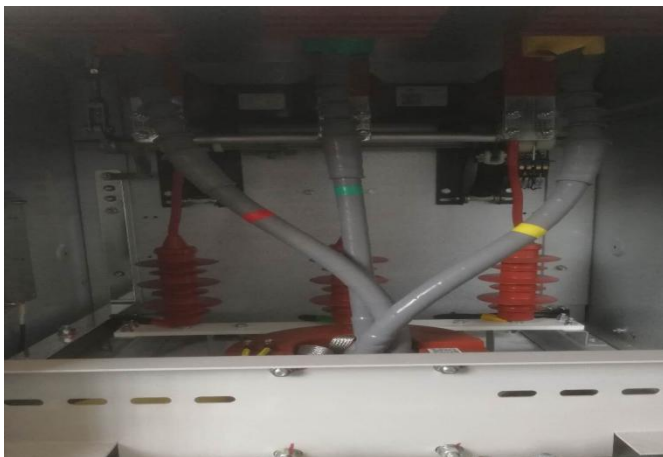
高压电缆头较差连接
