# 瓯宝安防科技有限公司 1.2544MW 分布式光伏发电项目

## 监 理 周 报

(1 月第 10 周)

编 制 时 间：2019.1.13

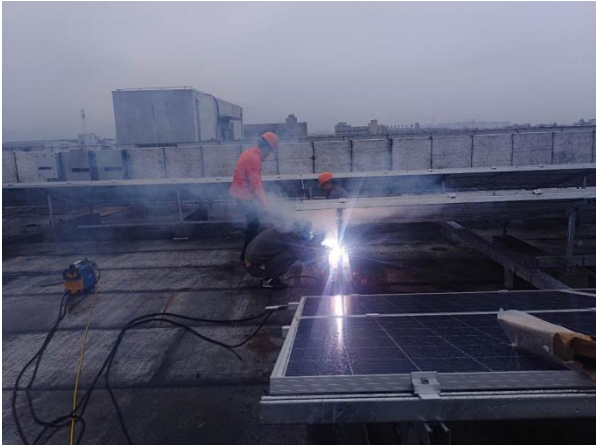
| 文字描述 | 接地装置焊接 | 检查扁铁搭接尺寸 |

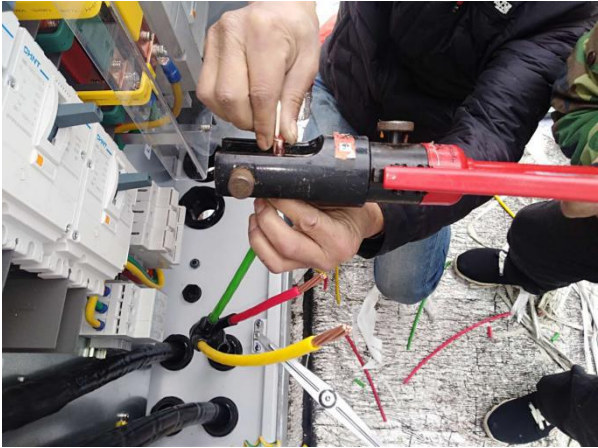
| 文字描述 | 交流电缆终端头制作 | 桥架连接 |

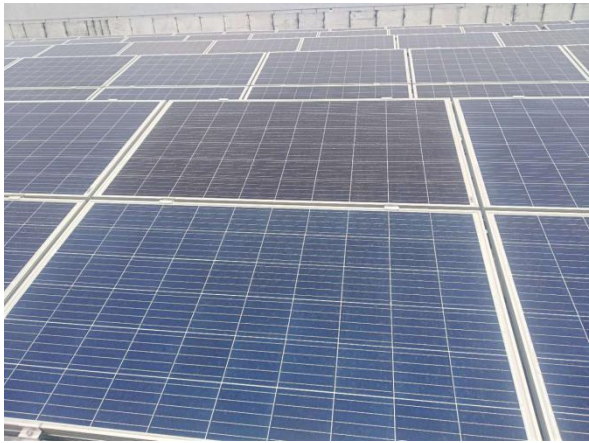
| 文字描述 | 组件色差明显 | 组件接地线使用橡胶垫片 |

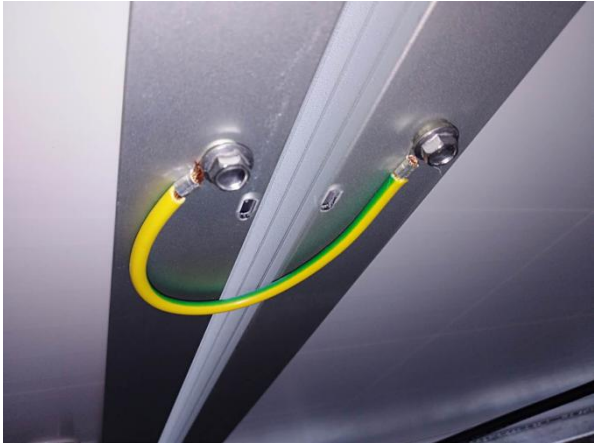
- 1、本周发现的主要问题是：汇流箱电缆进口、直流电缆穿线管未用防火泥封堵；
- 2、安装工程质量问题：组件接地线使用橡胶垫片。

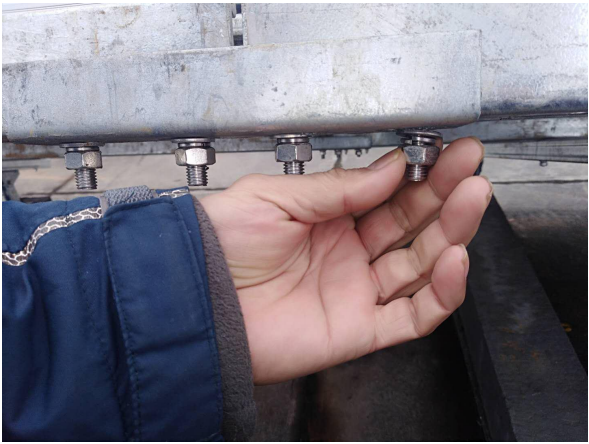
- 1、接地装置焊接对支架立柱造成烧伤，整改不到位；
- 2、安装工程质量问题：连接螺栓紧固扭力达不到设计要求，整改不到位；
- 3、其他质量问题：无

| 文字描述 | 连接件螺栓未紧固 | |
