# 瓯宝安防科技有限公司 1.2544MW 分布式光伏发电项目

## 监 理 周 报

(1 月第 11 周)

瓯宝安防科技有限公司 1.2544MW 分布式  
光伏发电项目监理部

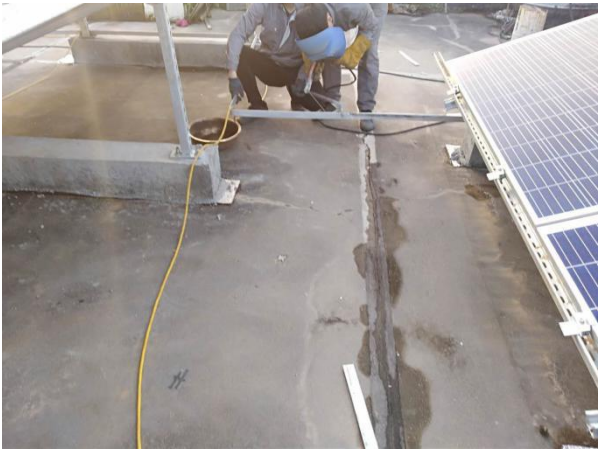
| 文字描述 | 接地装置焊接 | 检查扁铁搭接尺寸 |

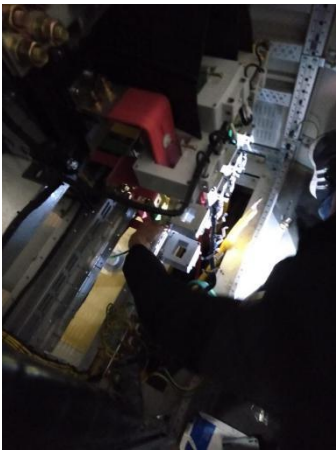
- 1、互感器电缆进孔空间狭小， 更换互感器施工完成；
- 2、协调中间验收消缺落实情况；
- 3、积极与业主项目经理协商 4#楼组件安装落实问题；

| 文字描述 | 电流互感器更换 | 桥架连接 |

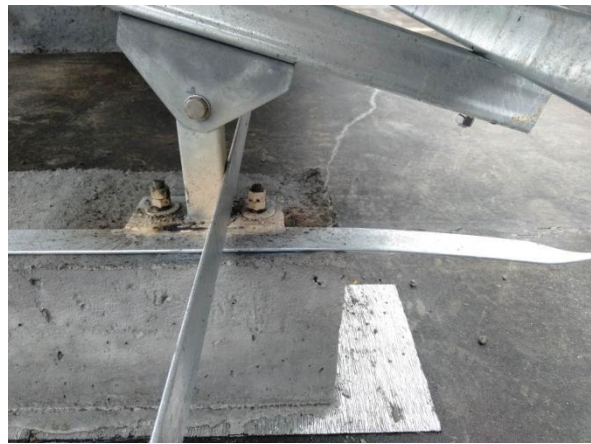
| 文字描述 | 扁铁交叉处未焊接 | 逆变器底部与屋面距离过近 |

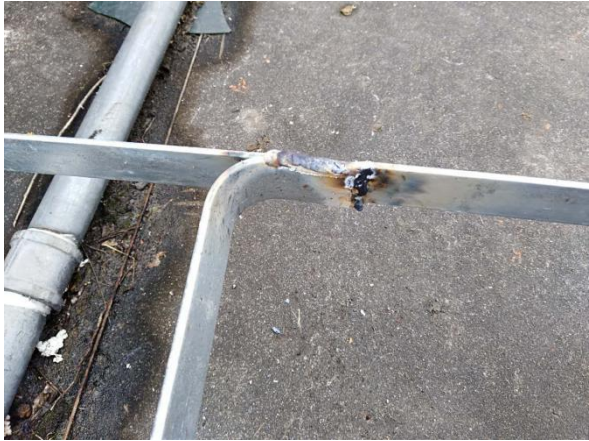
| 文字描述 | 扁铁搭接面积不足 | |

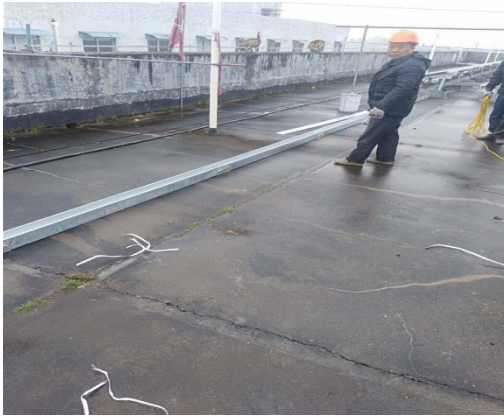
| 文字<br>描述 | 佩戴安全帽施工 | 安全施工 |
