# 瓯宝安防科技有限公司 1.2544MW 分布式光伏发电项目

## 监 理 周 报

(3 月第 13 周)

常州正衡电力工程监理有限公司

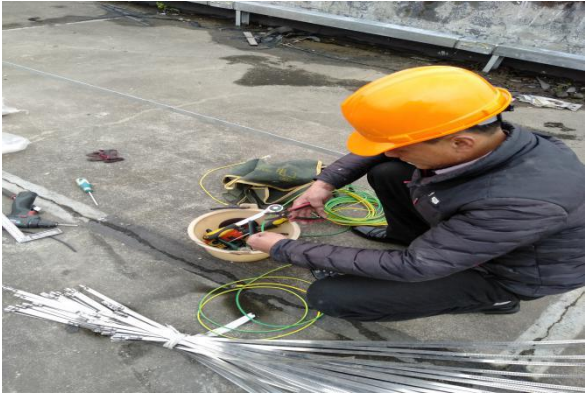
| 文字描述 | 桥架接地线制作 | 9#楼电缆线穿管 |

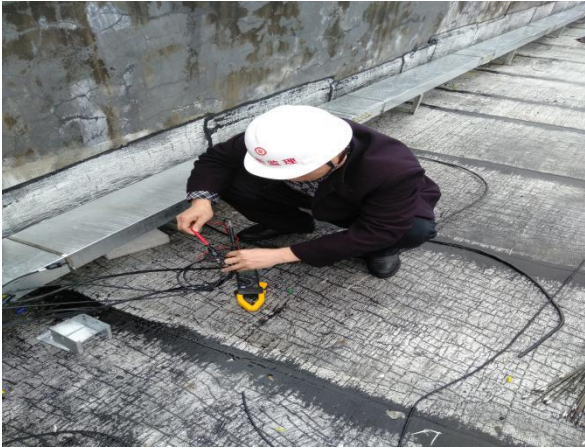
| 文字描述 | 开口电压测量 | 6#楼逆变器电缆终端连接 |

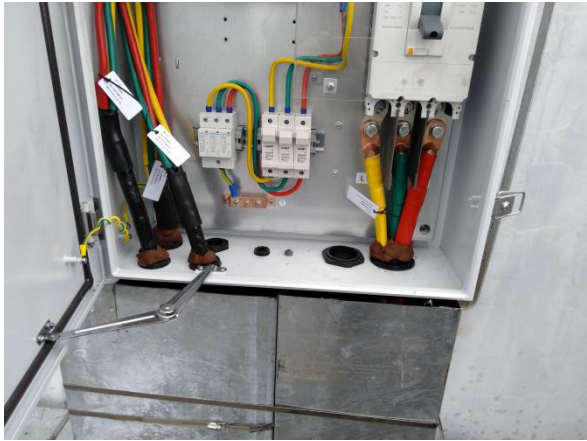
| 文字描述 | 无接地线连接 | 逆变器、汇流箱电缆封堵质量 |

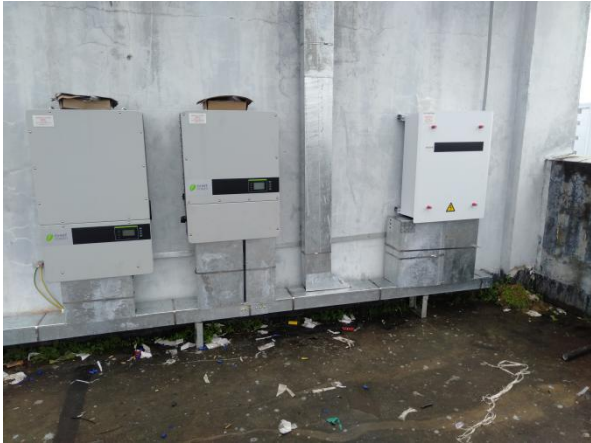
- 1、本周发现的主要问题是： 直流电缆穿线管未用防火泥封堵及固定；2#楼接地焊接防腐不符合规范要求；阴雨插头连接完成未并网；晴天晾晒后并网。
- 2、安装工程质量问题：桥架过楼梯间、女儿墙处安装封堵不严；电缆井盖板尺寸不符合要求。

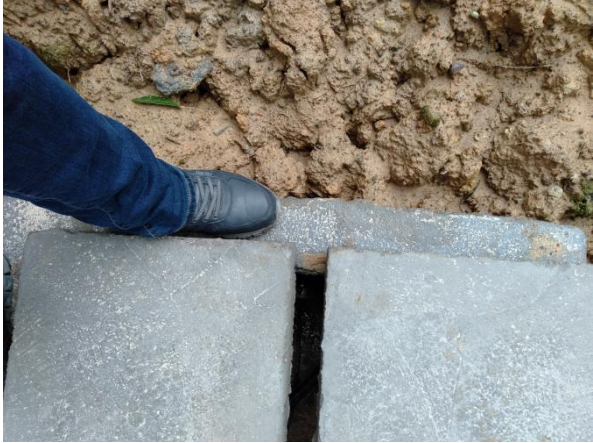
| 文字描述 | 电缆井盖板短、无子口 | |

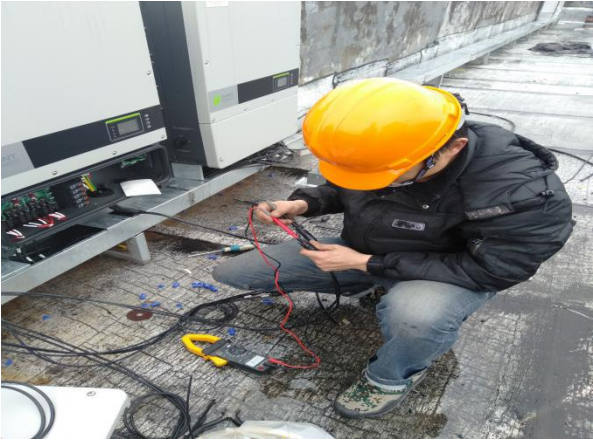
| 文字<br>描述 | 佩戴安全帽施工 | 安全施工 |

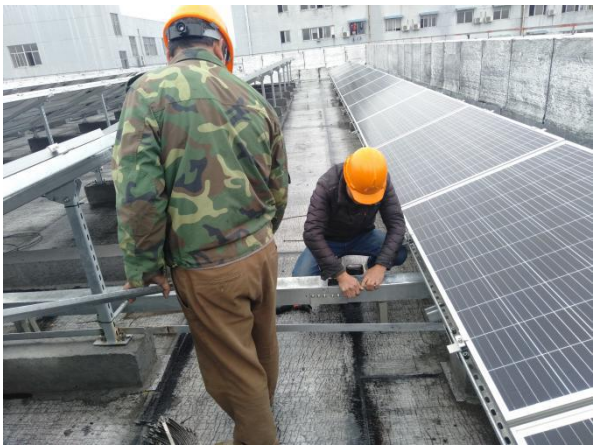
| 文字<br>描述 | 桥架盖板安装加固 | |
