瓯宝安防科技有限公司 1.2544MW 分布式光伏发电项目

## 监 理 周 报

(3 月第 15 周)

常州正衡电力工程监理有限公司

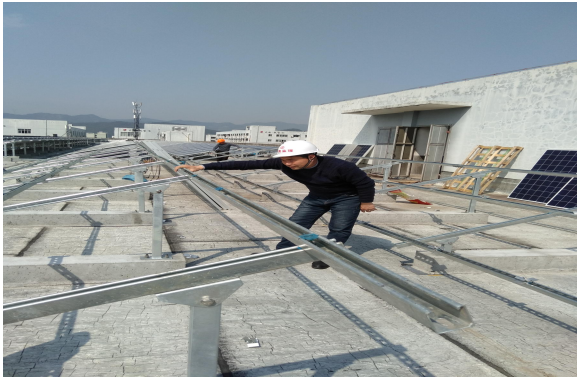
- 1、本周发现的主要问题是：4#楼组件、支架安装部分螺母安装不符合要求
- 2、安装工程质量问题：4#楼东 2 北 4 排组串安装组件不直。

| 文字描述 | 监理公司监理现场检查 | 4#楼支架安装螺母检查 |

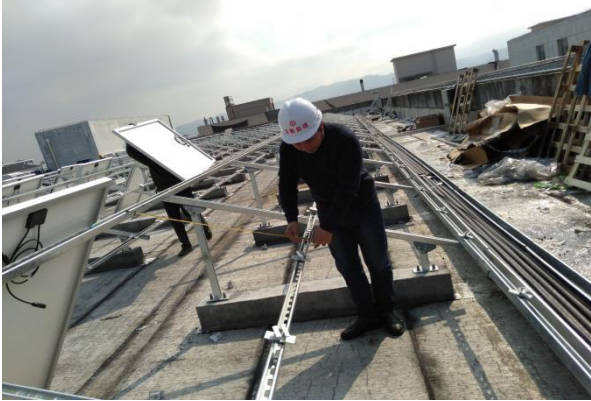
| 文字描述 | 4#楼支架安装质量检查 | 4#楼组件安装 |

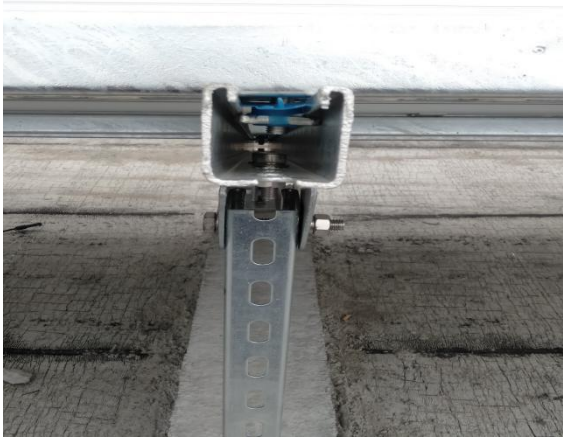
| 文字描述 | 翼型螺母安装不符合要求 | 支架消缺 |

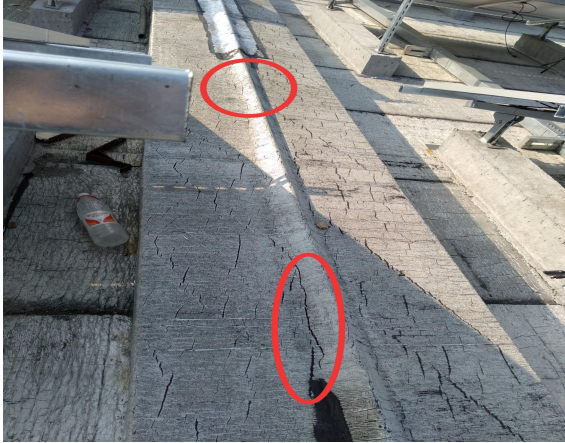
| 文字描述 | 沉降缝防水破损 | |

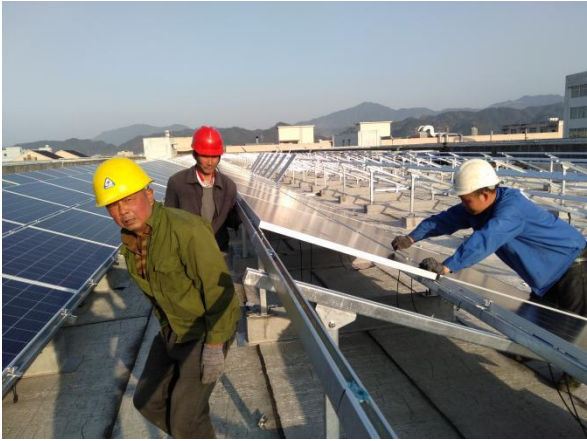
| 文字<br>描述 | 佩戴安全帽施工 | 楼梯口安全防护 |
