瓯宝安防科技有限公司 1.2544MW 分布式光伏发电项目

## 监 理 周 报

(4 月第 19 周)

常州正衡电力工程监理有限公司

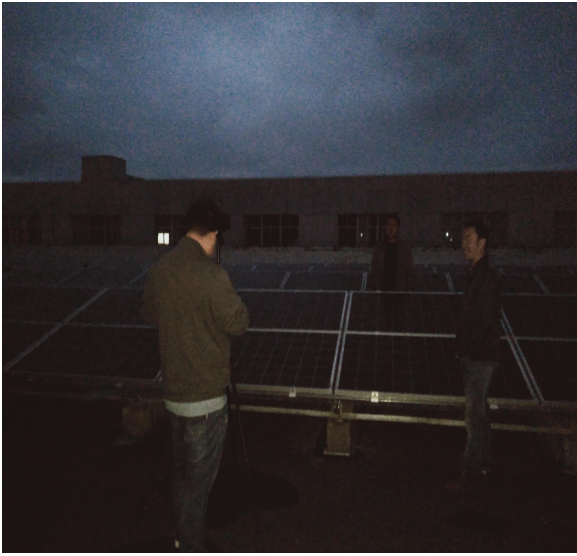
| 文字描述 | 巡检 5#楼垃圾清理 | 5#楼组件托盘清理 |

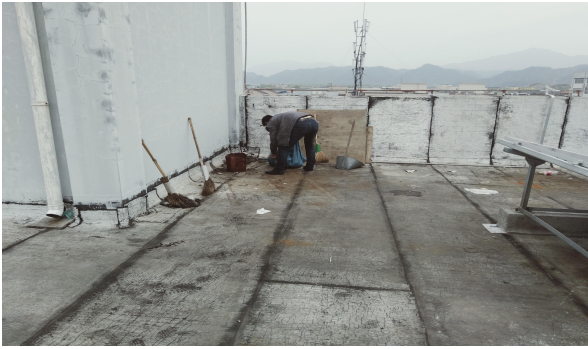
| 文字描述 | 5#楼垃圾清理 | 现场材料场地卫生清理 |
