# 瓯宝安防科技有限公司 1.2544MW 分布式光伏发电项目

## 监 理 周 报

(11 月第 2 周)

常州正衡电力工程监理有限公司

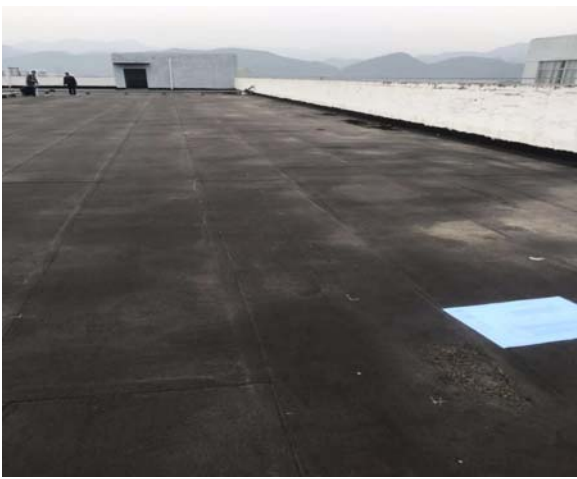
| 文字描述 | 组件进场放线 | 1#楼顶原貌 |
