# 瓯宝安防科技有限公司 1.2544MW 分布式光伏发电项目

## 监 理 周 报

(11 月第 5 周)

常州正衡电力工程监理有限公司

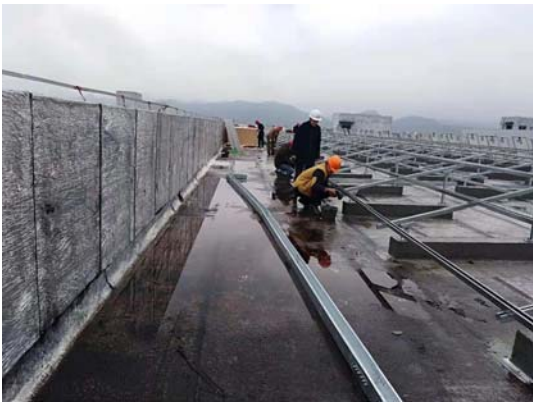
| 文字描述 | 5#楼支架横梁安装 | 3#楼组件安装完成 |

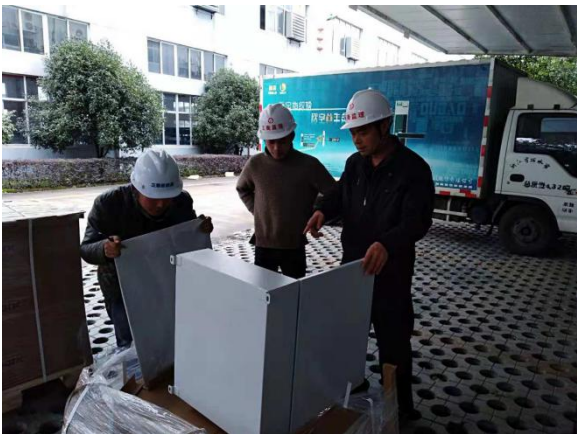
| 文字描述 | 汇流箱开箱检查 | 支架进场 |

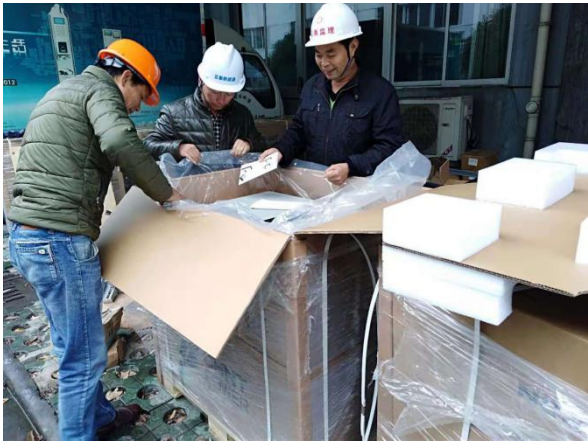
| 文字描述 | 逆变器开箱检查 | 防腐尺寸不够 |

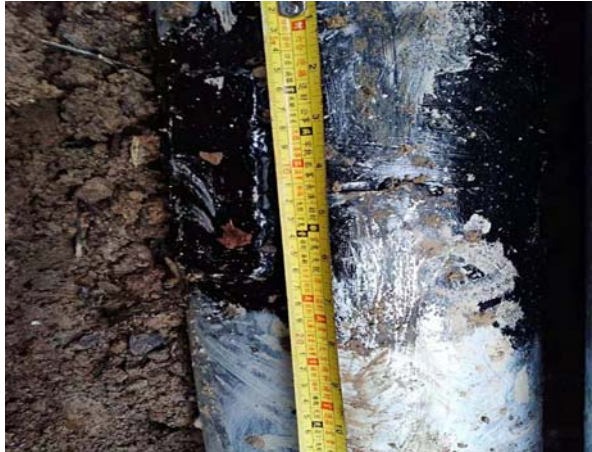
- 1、穿管焊接防腐不符合要求，整改完成。
- 2、安装工程质量问题：支架安装横梁不平，整改不到位；
- 3、其他质量问题：无

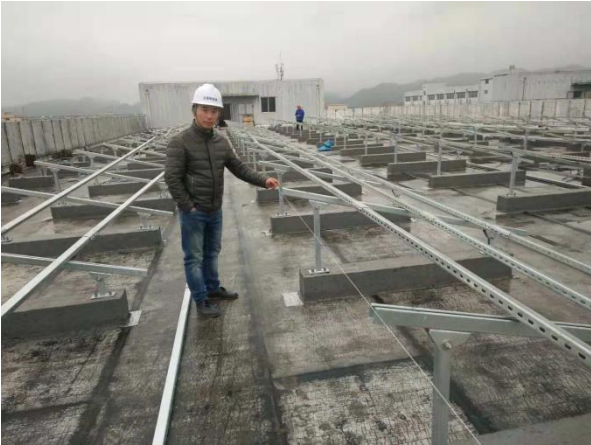
| 文字<br>描述 | 支架斜梁安装误差 | |

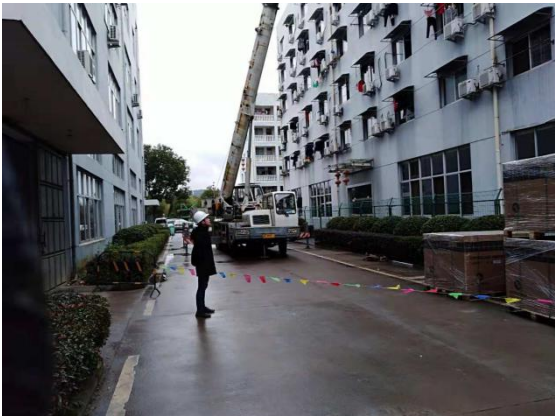
| 文字<br>描述 | 组件吊装安全旁站 | 桥架安装绳索检查 |
