瓯宝安防科技有限公司 1.2544MW 分布式光伏发电项目

## 监 理 周 报

(12 月第 7 周)

常州正衡电力工程监理有限公司

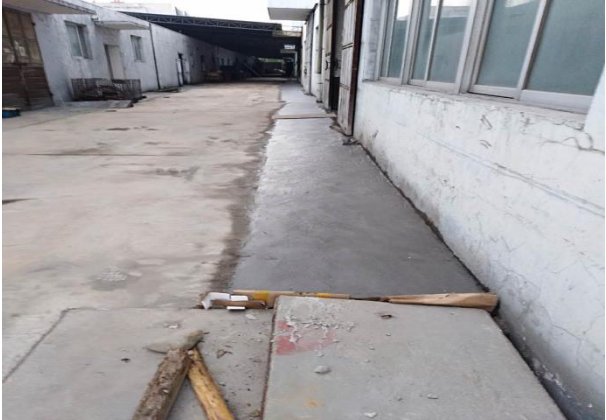
| 文字描述 | 6#、8#、10#东侧电缆线过路管恢复路面完成 | 4#支架立柱、斜梁安装完成 |

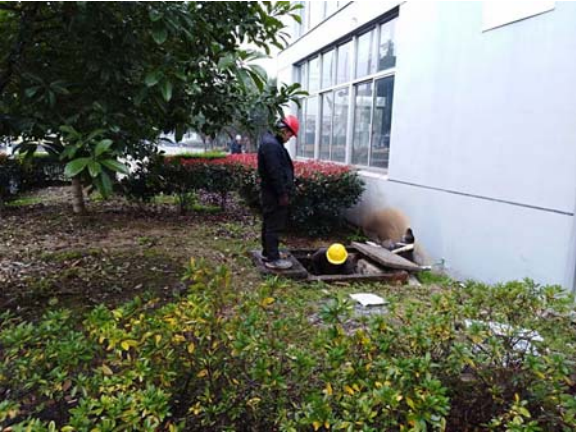
| 文字描述 | 3#东侧通讯线敷设 | 配电室3#并网柜电缆进线接头连接完成 |

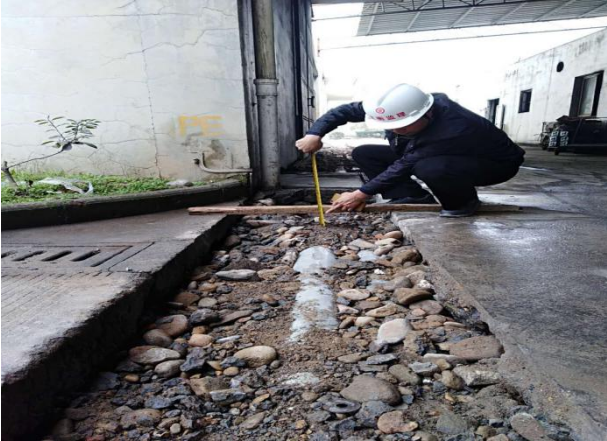
| 文字描述 | 6#、8#、10#东侧电缆穿管上方标高不足 | 未佩戴安全帽 |

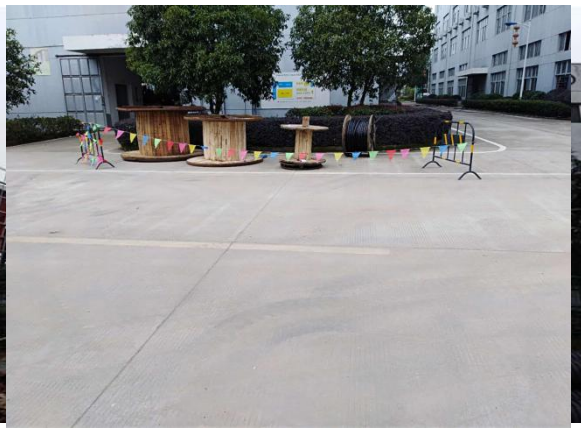
| 文字描述 | 电缆线圈安全防护 | 安全帽佩戴 |

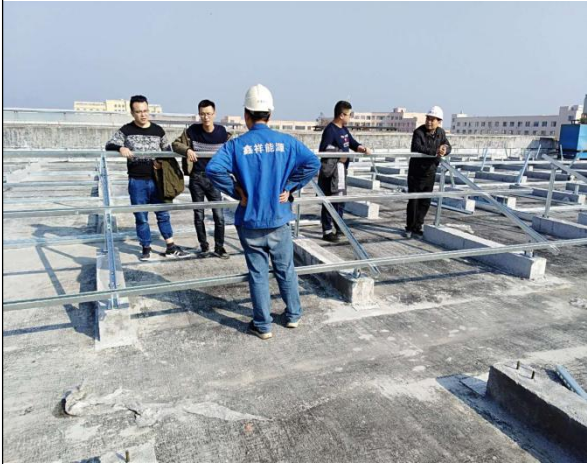
| 文字<br>描述 | 与业主、厂家一起巡检6#斜梁安装 | 6#逆变器安装 |
