# 瓯宝安防科技有限公司 1.2544MW 分布式光伏发电项目

## 监 理 周 报

(1 月第 9 周)

编 制 时 间：2019.1.6

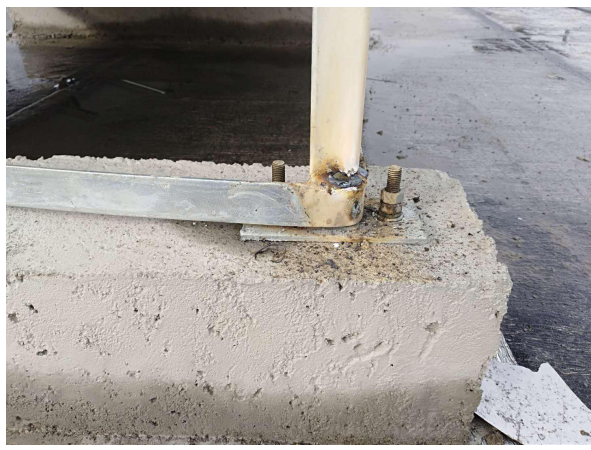
- 1、本周发现的主要问题是：接地装置焊接对支架立柱造成烧伤
- 2、安装工程质量问题：连接螺栓紧固扭力达不到设计要求。

| 文字描述 | 立柱烧伤 | 三角铁过短 |

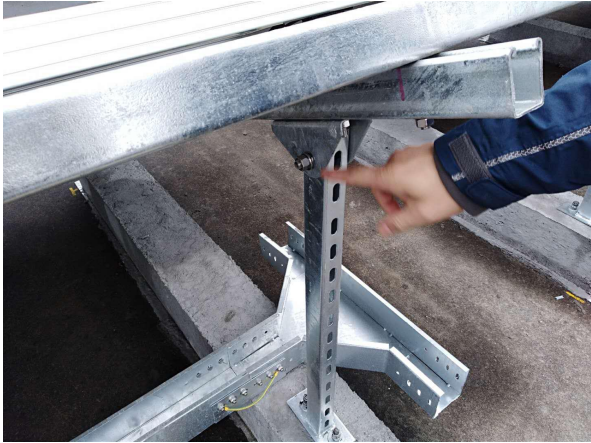
| 文字描述 | 连接螺栓未紧固 | 边压块与组件间隙过大 |

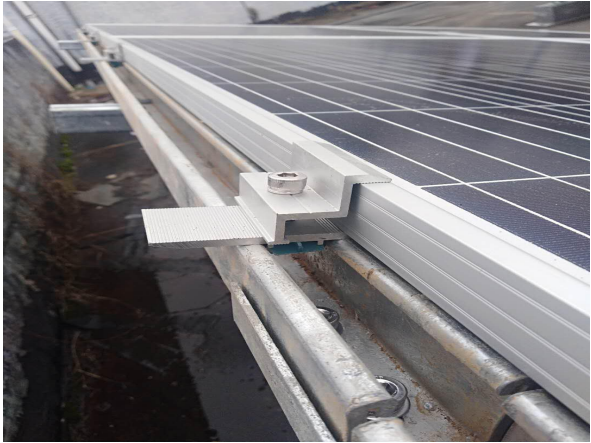
- 1、汇流箱、电缆穿管未用防火泥封堵，整改不到位；
- 2、安装工程质量问题：边压块与组件间隙过大，整改不到位；
- 3、其他质量问题：无
