# 新昌县越泰新能源科技有限公司 2.148MWp 分布式光伏发电项目

## 监 理 周 报

(11-12 月 截止 12 月 4 日)

常州正衡电力工程监理有限公司

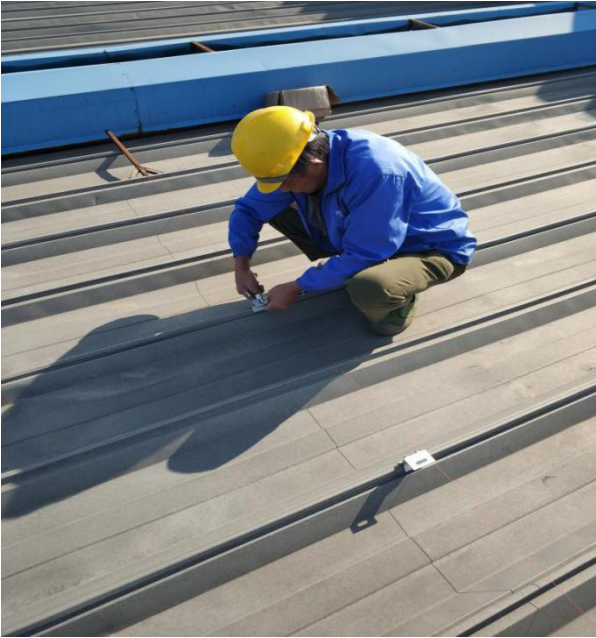
| 文字描述 | 夹具安装 | 导轨安装 |

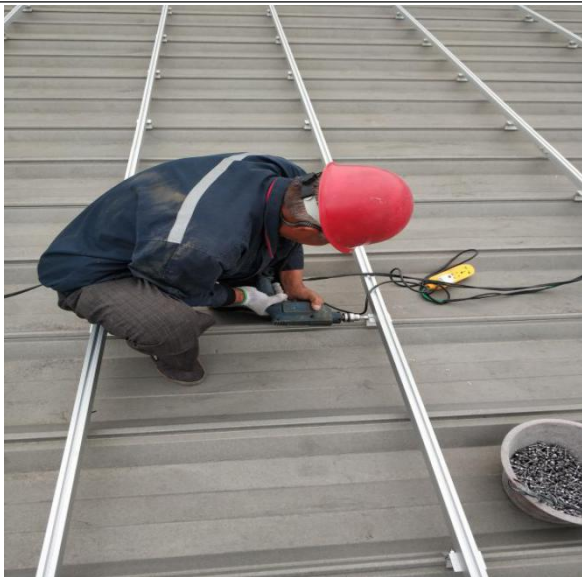
| 文字描述 | 导轨拼接处螺丝固定 | 箱变基础钢筋捆扎 |

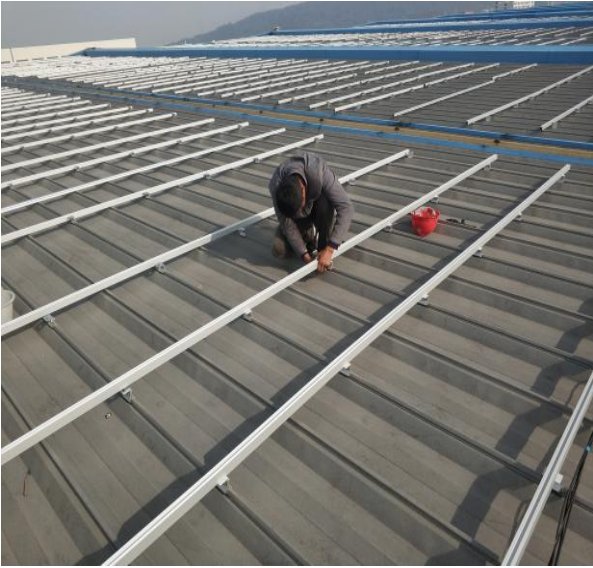
| 文字描述 | 未佩戴安全帽施工 | 施工现场吸烟 |

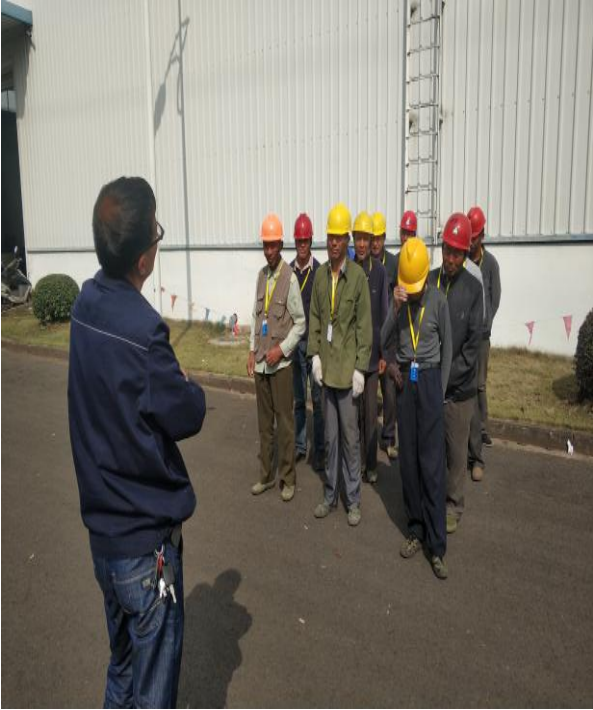
| 文字<br>描述 | 每日班前会 | |

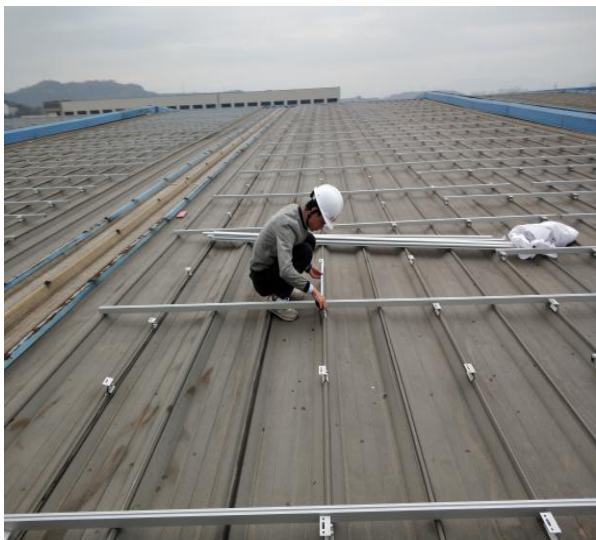
| 文字 | 夹具安装间距测量 | 导轨厚度检测 |
