# 瓯宝安防科技有限公司 1.2544MW 分布式光伏发电项目

## 监 理 周 报

(11 月第 1 周)

常州正衡电力工程监理有限公司

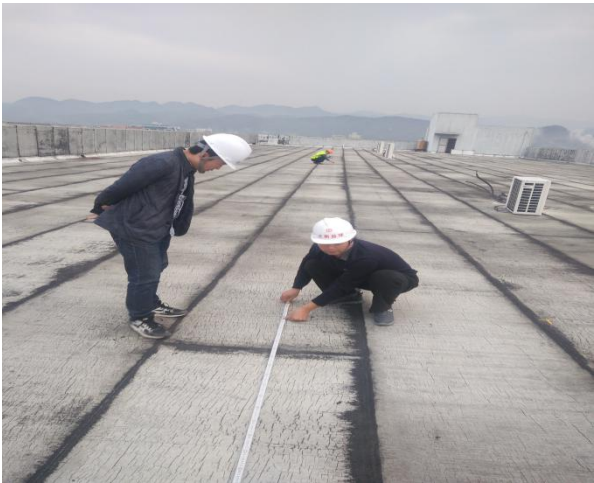
| 文字描述 | 检查支架基础放线情况 | 巡视支架基础放线 |

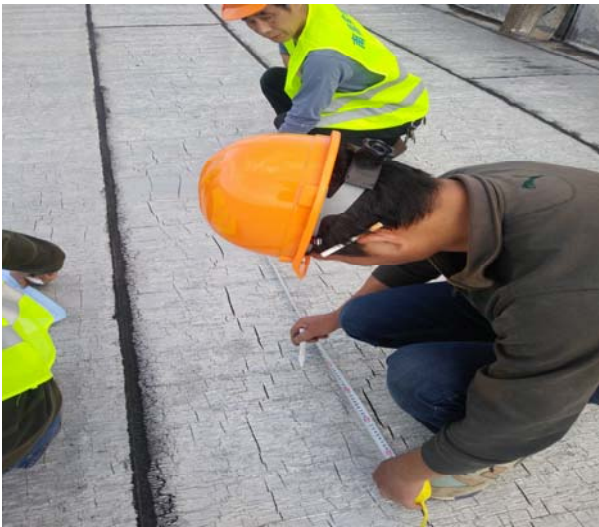
| 文字描述 | 组件进场放线 | 1#楼顶原貌 |
