邓州市永泰棉纺 10.5MWp 分布式光伏发电项目

监 理 周 报

编 制 时 间： 2019.3.8

常州正衡电力工程监理有限公司

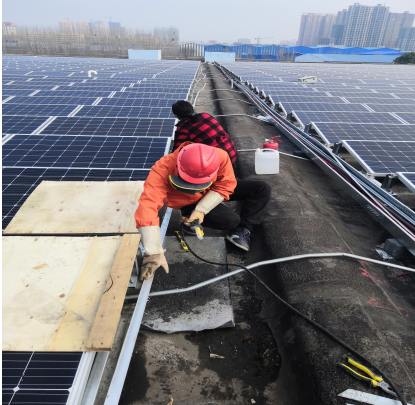
文字描述	南区屋面接地环网焊接
图片
