邓州市永泰棉纺 10.5MWp 分布式光伏发电项目

监 理 周 报

编 制 时 间： 2019.3.17

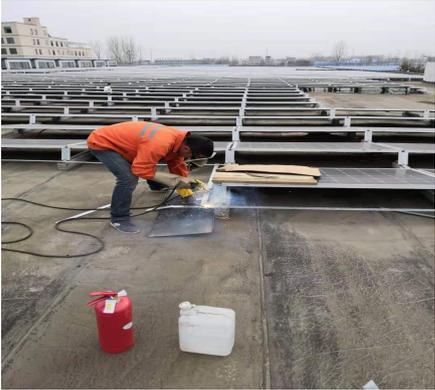
文字描述	北区屋面接地环网焊接				
图片

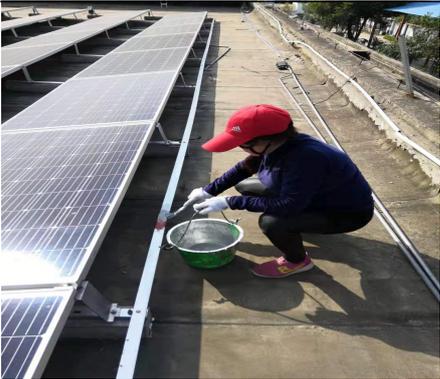
文字描述	北区屋面接地防腐施工				
图片

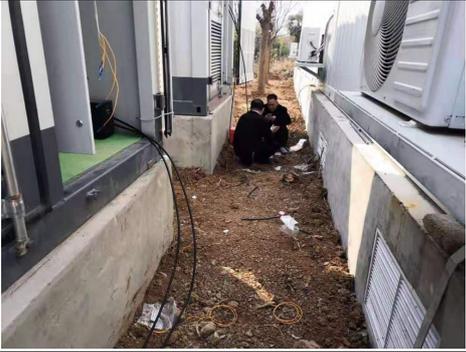
文字描述	北区通信光纤敷设、熔接

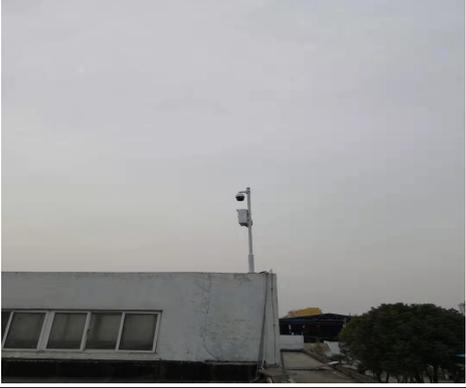
<p>文字描述</p>	<p>监控设备安装</p>
<p>图片</p>
