# 邓州市永泰棉纺 10.5MWp 分布式光伏发电项目

## 监 理 周 报

编 制 时 间： 2019.3.31

常州正衡电力工程监理有限公司

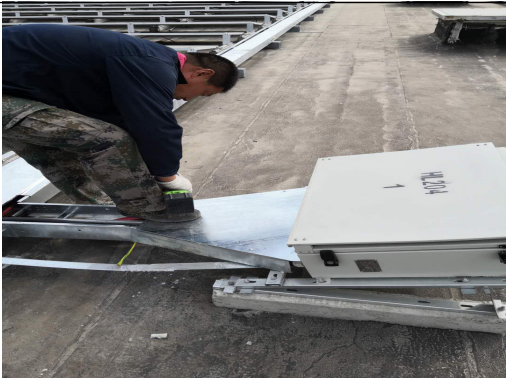
| 文字描述 | 屋面桥架盖板安装 | | | | |

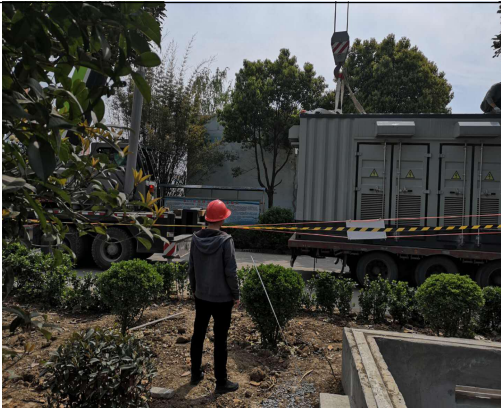
| 文字描述 | 北区箱逆变进场吊装 | | | | |

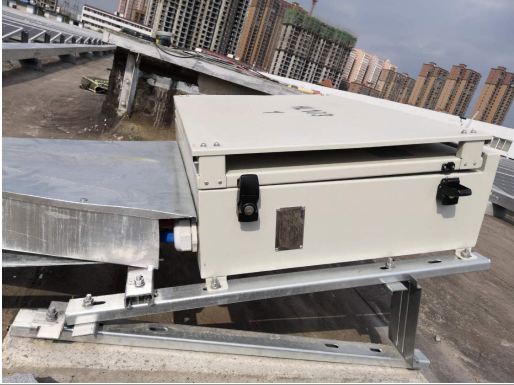
巡视发现汇流箱处桥架未按照要求进行封堵，部分桥架未安装跨接线，已要求施工单位进行整改。

| 文字描述 | 屋面汇流箱处桥架未严密封堵 | |
