邓州市永泰棉纺 10.5MWp 分布式光伏发电项目

监 理 周 报

编 制 时 间： 2019. 4. 27

常州正衡电力工程监理有限公司

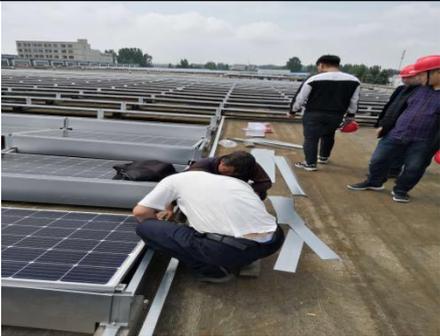
文字描述	屋面支架挡风板开始安装	
图片

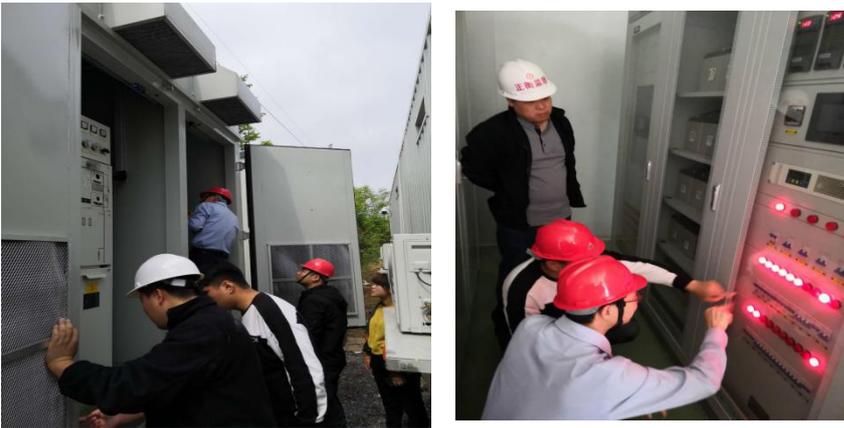
文字描述	项目初验	
图片

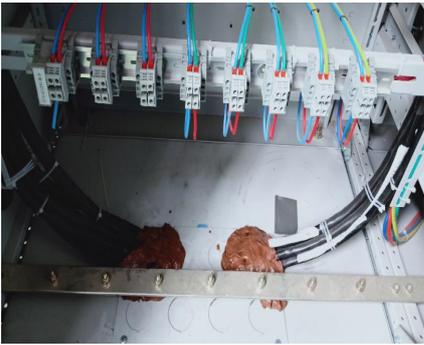
文字描述	二次屏柜通讯电缆未悬挂正式标牌，铜排未接地
------	-----------------------

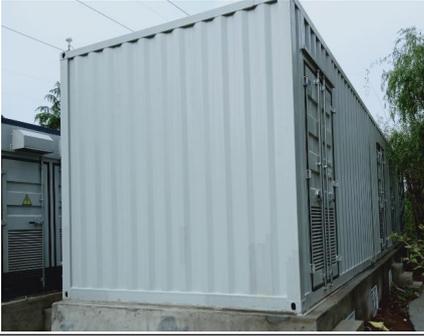
<p>文字描述</p>	<p>汇集站、箱逆变设备外缺少设备标识和安全标识</p>
<p>图片</p>

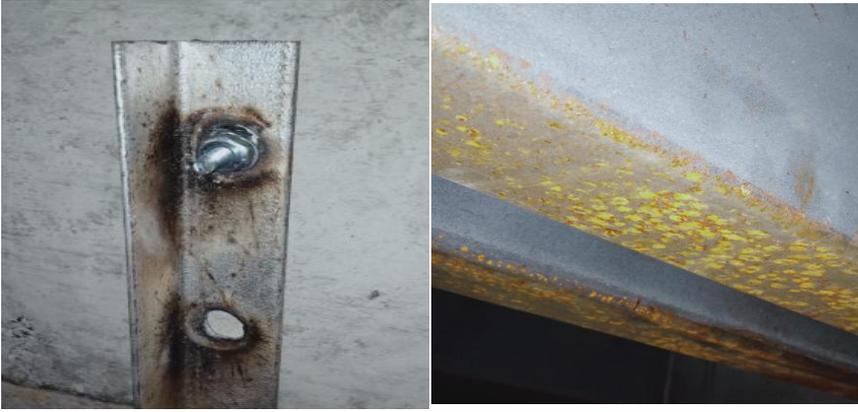
<p>文字描述</p>	<p>汇集站设备基础内角钢和设备底座未防腐</p>
<p>图片</p>

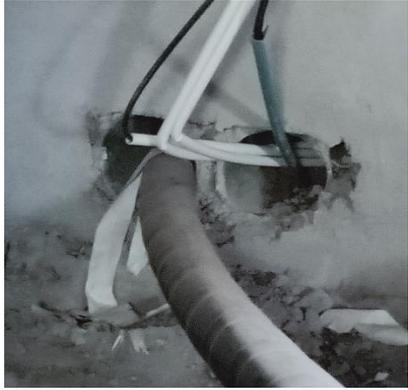
<p>文字描述</p>	<p>电缆穿管未封堵，未刷防火涂料。</p>
<p>图片</p>
