# 邓州市永泰棉纺 10.5MWp 分布式光伏发电项目

## 监 理 周 报

编 制 时 间： 2019.5.5

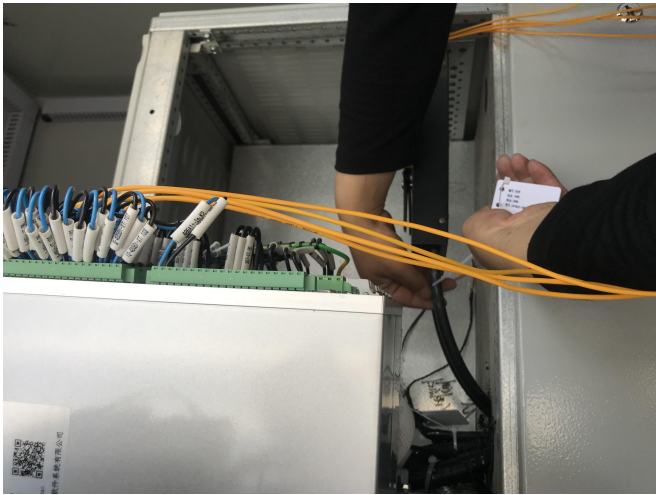
| 文字描述 | 电缆挂牌整改 | | |

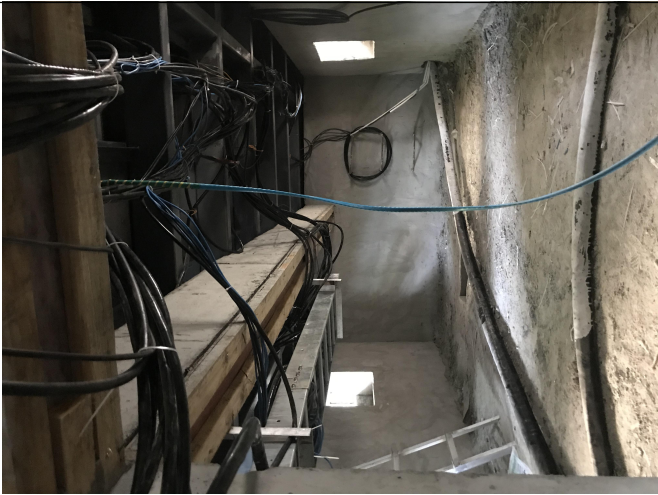
| 文字描述 | 电缆整理整改 | | |
