邓州市永泰棉纺 10.5MWp 分布式光伏发电项目

监 理 周 报

编 制 时 间： 2019. 5. 11

常州正衡电力工程监理有限公司

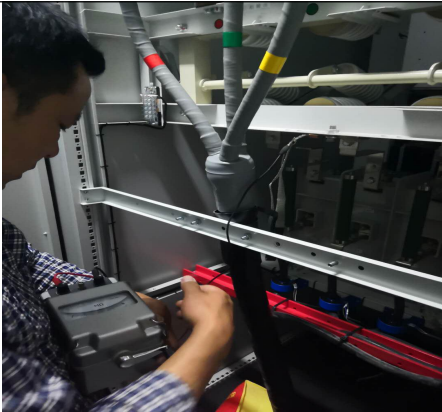
文字描述	SVG 接地电阻测试
图片

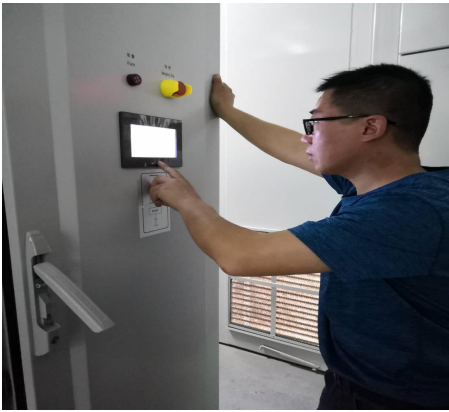
文字描述	SVG 调试
图片

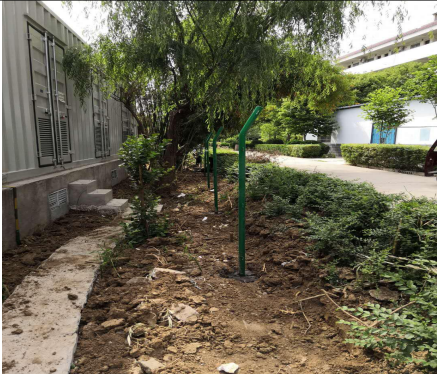
文字描述	围栏施工
图片

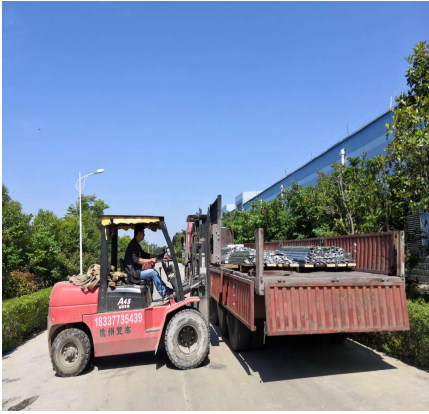
文字描述	挡风板进场
图片

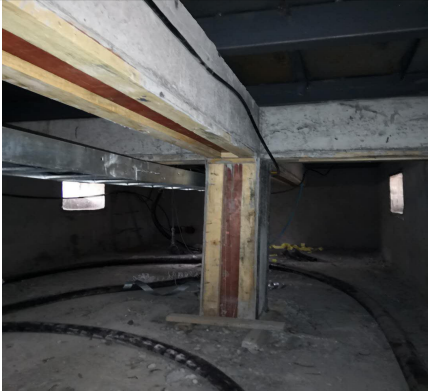
文字描述	北区预制仓基础模板未拆除
图片
