# 邓州市永泰棉纺 10.5MWp 分布式光伏发电项目

## 监 理 周 报

编 制 时 间： 2019.6.16

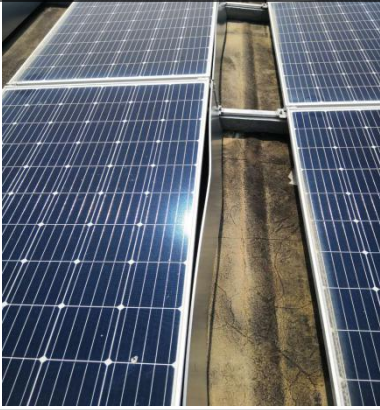
本周项目现场主要进行屋面挡风板安装施工，巡视检查发现部分挡风板变形，已要求施工单位进行了处理。

| 文字描述 | 挡风板变形 | |

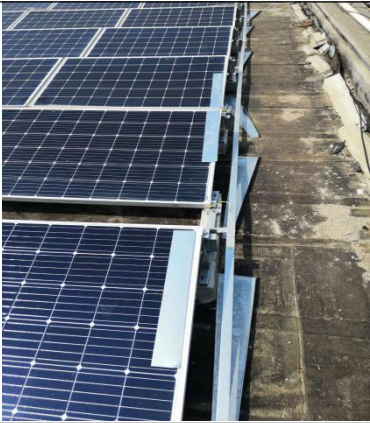
| 文字描述 | 挡风板材料放在组件上 | |
