# 邓州市永泰棉纺 10.5MWp 分布式光伏发电项目

## 监 理 周 报

编 制 时 间： 2019.6.23

常州正衡电力工程监理有限公司

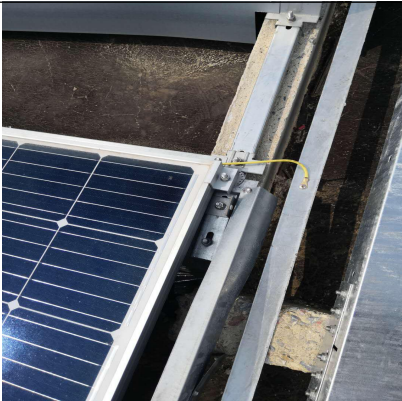
本周项目现场主要进行屋面挡风板安装施工，巡视检查发现部分挡风板安装不符合设计要求，已要求施工单位进行了处理。

| 文字描述 | 挡风板不符合要求 | |
