# 邓州市永泰棉纺 10.5MWp 分布式光伏发电项目

## 监 理 周 报

编 制 时 间： 2019. 7. 6

项目名称：邓州市永泰棉纺 10.5MWp 分布式光伏发电项目

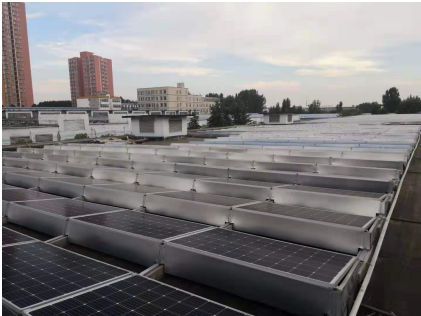
| 文字描述 | 屋面挡风板安装 | |

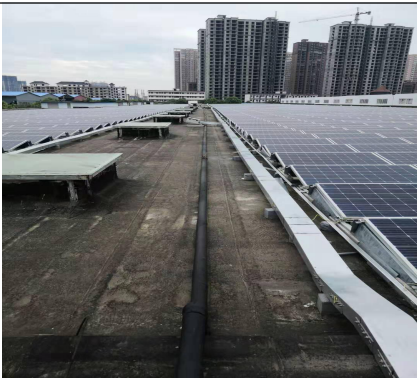
| 文字描述 | 屋面清洗系统水管安装 | |

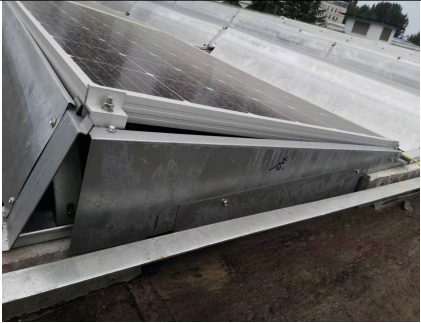
本周项目主要进行屋面挡风板及清洗系统安装施工，巡视检查发现部分挡风板安装不符合设计要求，螺丝固定在压块上，部分挡风板螺丝松动，已要求施工单位进行了整改。

| 文字描述 | 挡风板安装不符合要求 | |

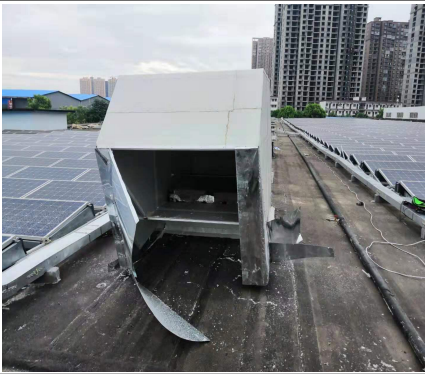
| 文字描述 | 屋面污染源防护破损 | |
