# 邓州市永泰棉纺 10.5MWp 分布式光伏发电项目

## 监 理 周 报

编 制 时 间： 2018.12.08

常州正衡电力工程监理有限公司

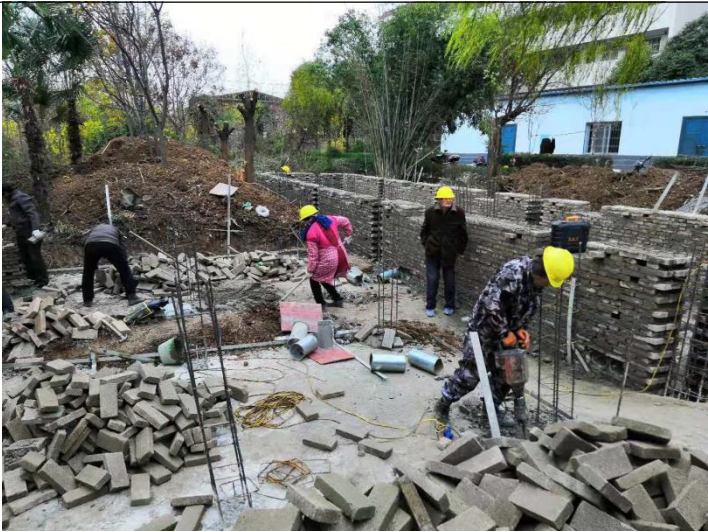
| 文字描述 | 北区预制仓基础砌筑 | | | | |

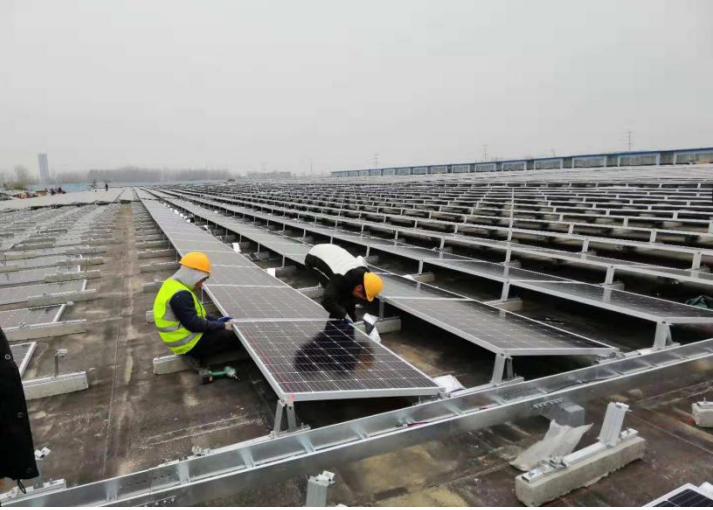
| 文字描述 | 南区屋面组件安装 | | | | |

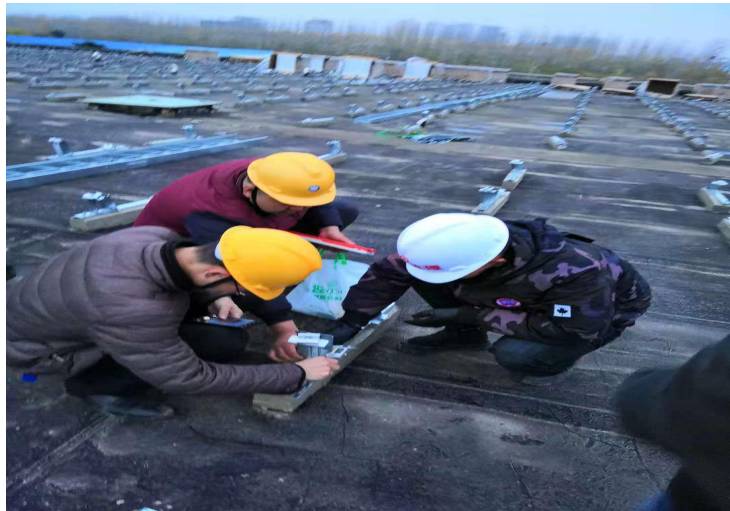
| | 中间验收 |

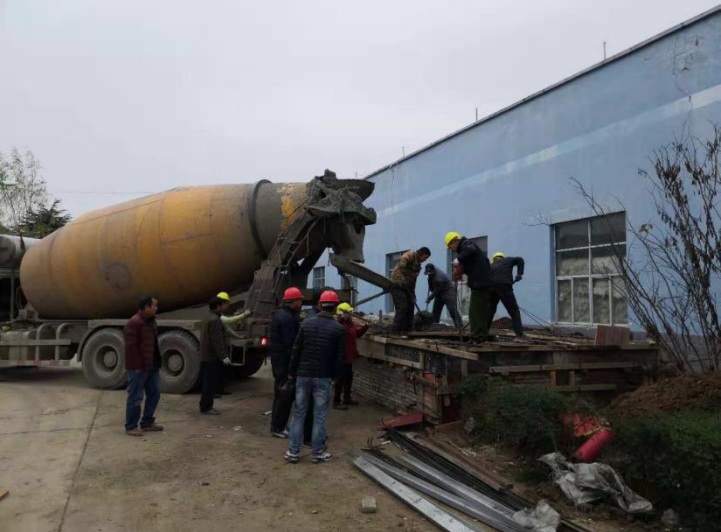
| | 南区箱逆变、预制仓基础圈梁浇筑 |

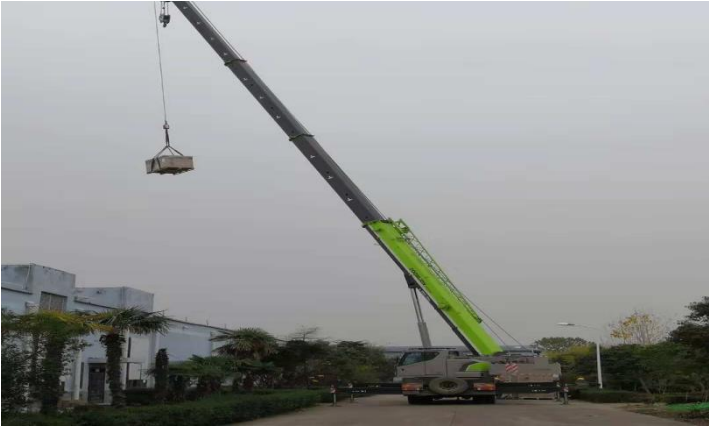
| | 组件吊装 |

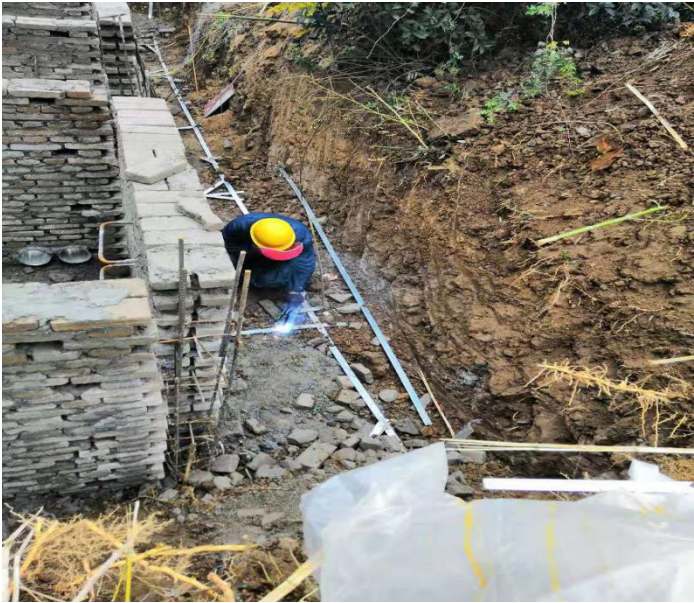
| | 设备基础接地焊接 |

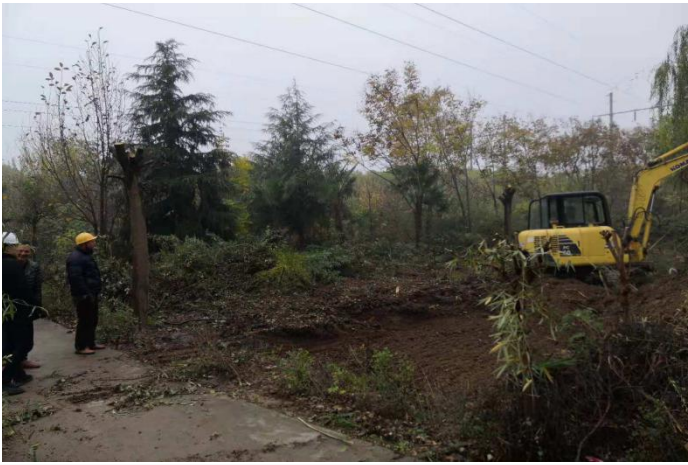
| | 北区新建设备基础开挖 |

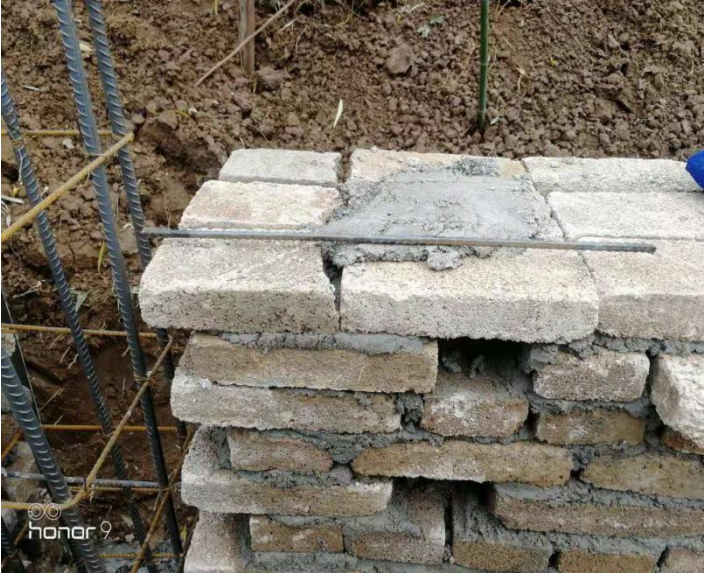
- 1、北区预制仓基础施工墙体砌筑拉结筋长度不符合实际要求；
- 2、南区屋面直流电缆敷设时电缆头未采取防护措施；
- 3、南区屋面桥架支撑间距过大；

| 文字描述 | 北区预制仓基础墙体拉结筋长度不符合要求 |

以上问题已现场或下发监理通知单要求施工单位进行了整改。

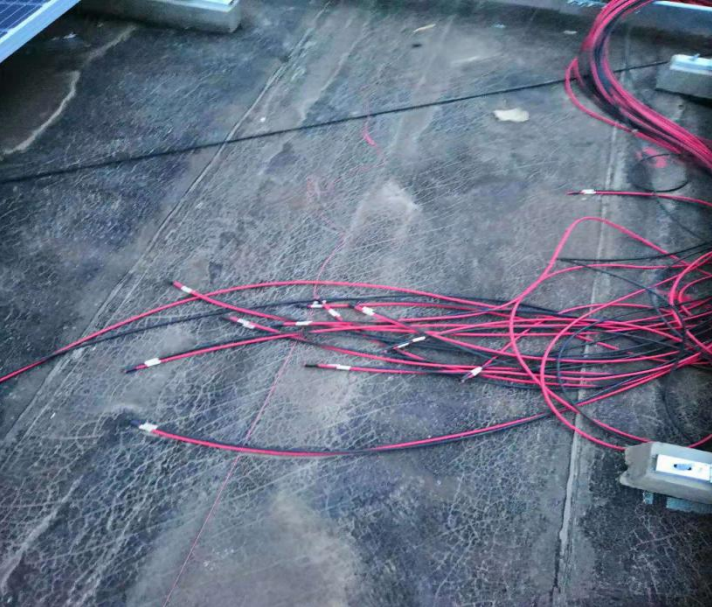
| | 直流电缆接头未保护 |

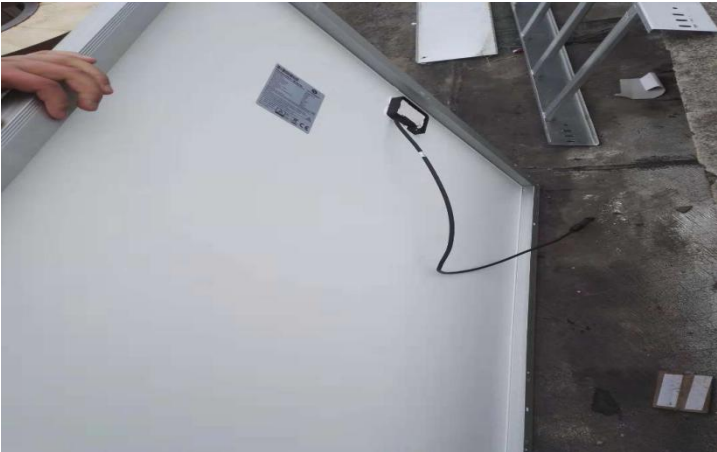
| | 南区组件接线盒损坏 |
