邓州市永泰棉纺 10.5MWp 分布式光伏发电项目

监 理 周 报

编 制 时 间： 2019.1.6

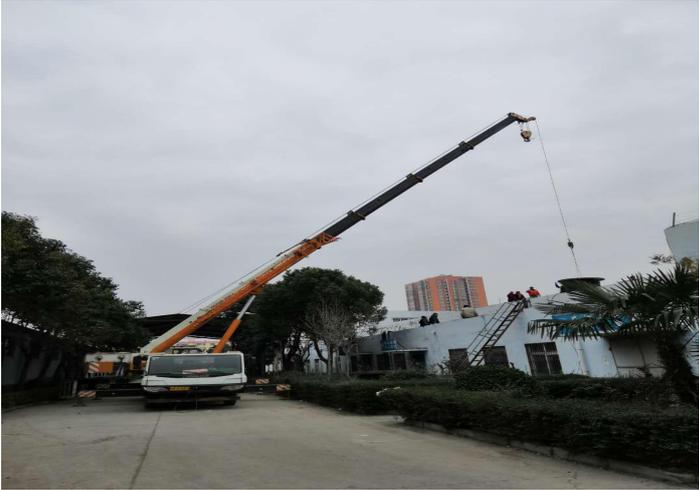
文字描述	北区电缆敷设
图片

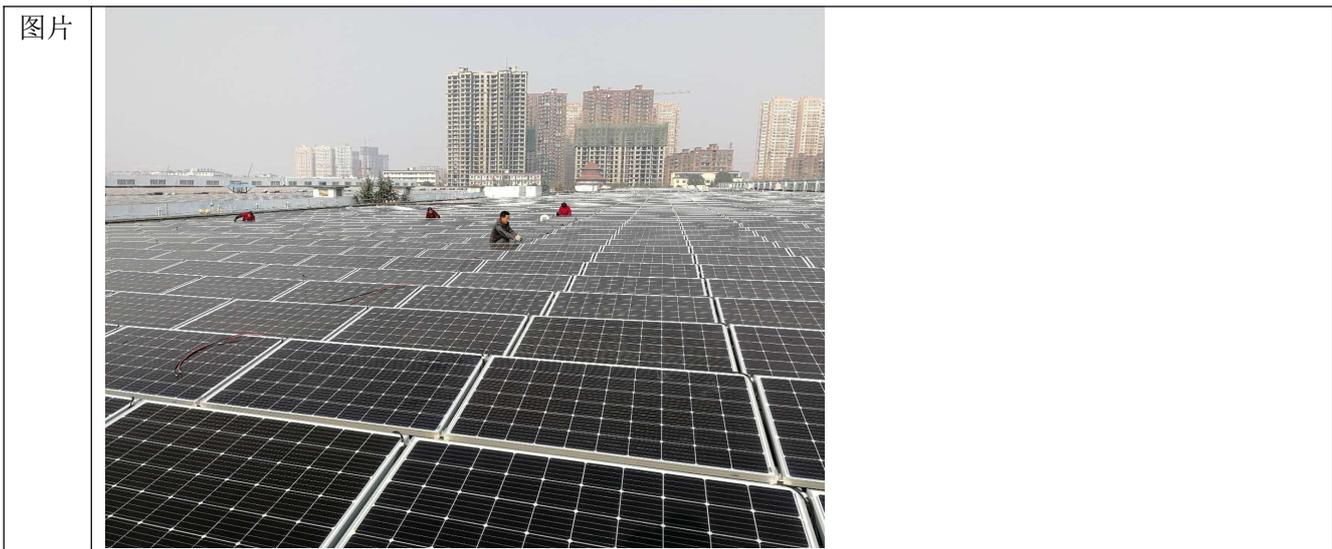
文字描述	组件插线

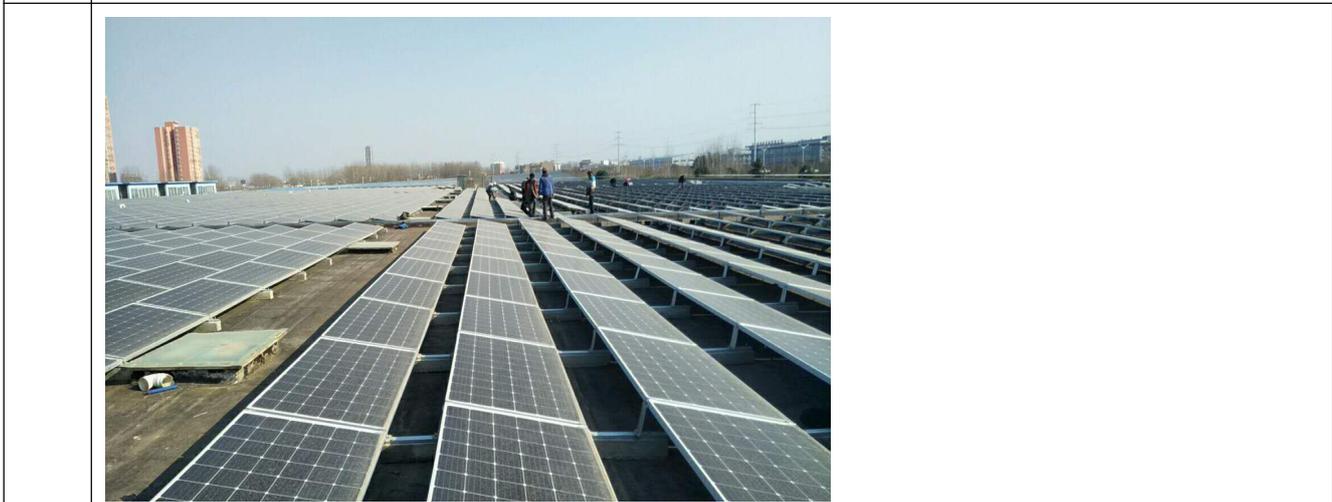
组件方阵调整

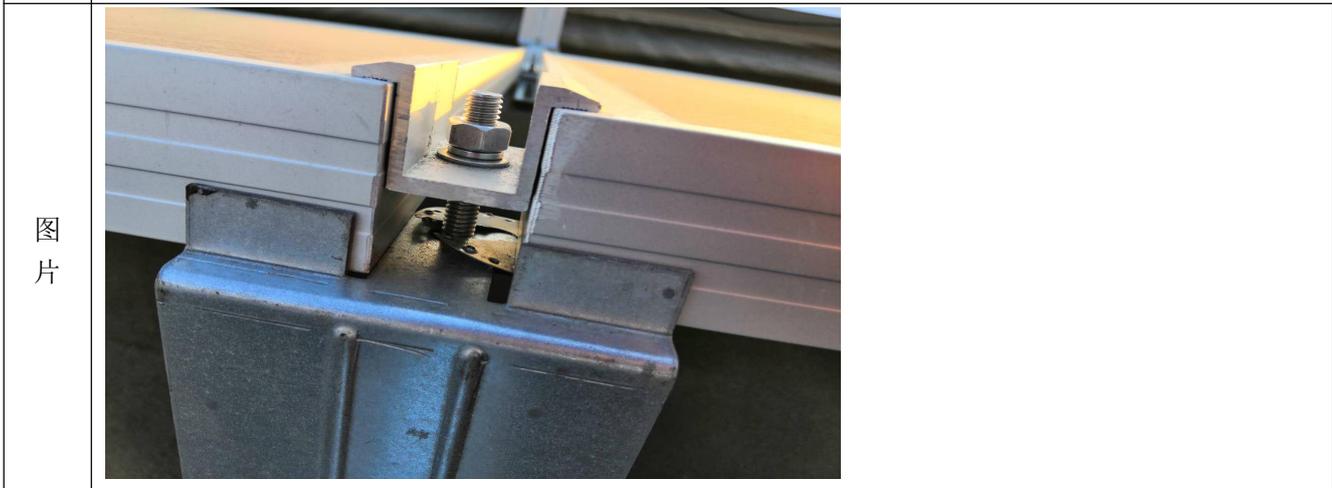
本周主要对屋面支架、组件进行初验，存在以下问题：1、压块松动；2、穿刺垫片变形、遗漏；3、条形基础下的防水卷材铺垫不符合要求；4、组件接地及支架挡风板未安装；5、485通讯线穿管使用塑料管，未按照要求使用镀锌钢管，不符合要求；

文字描述	穿刺垫片安装不符合要求
------	-------------

以上问题已要求施工单位进行整改。

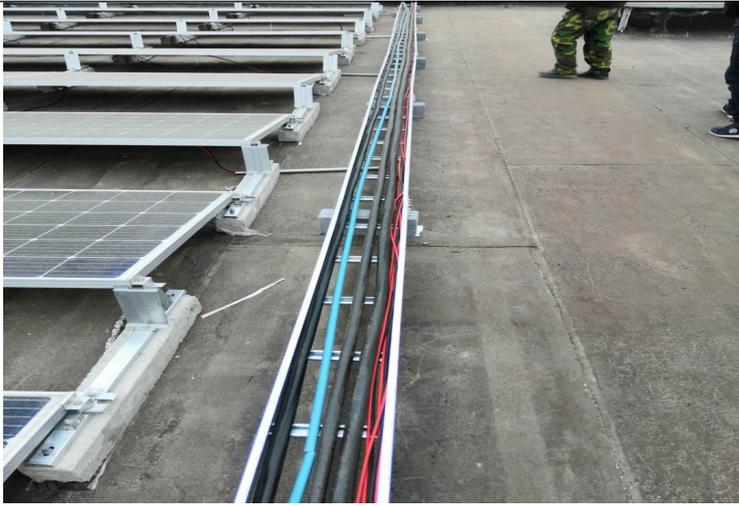
485 通讯线未使用钢管穿管

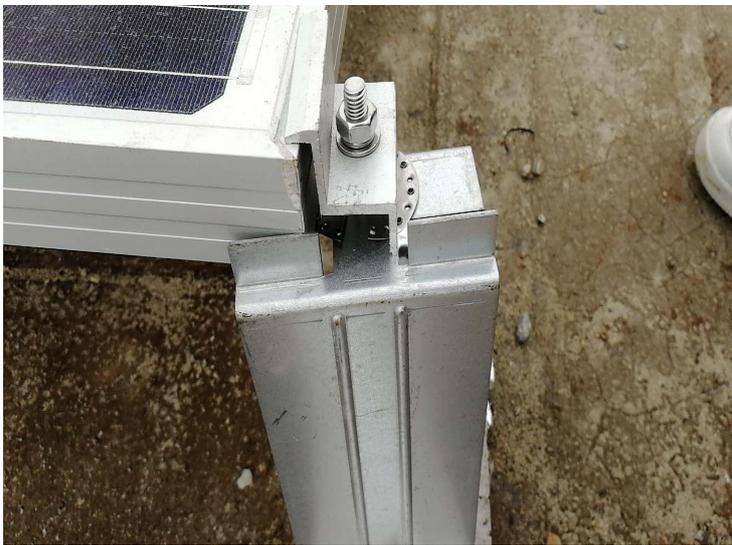
组件边压有空隙
