浙江中山化工集团股份有限公司小浦工业园区 3.22MW 屋顶分
布式光伏并网发电项目

监 理 周 报

编 制 时 间：2019.03.17

常州正衡电力工程监理有限公司

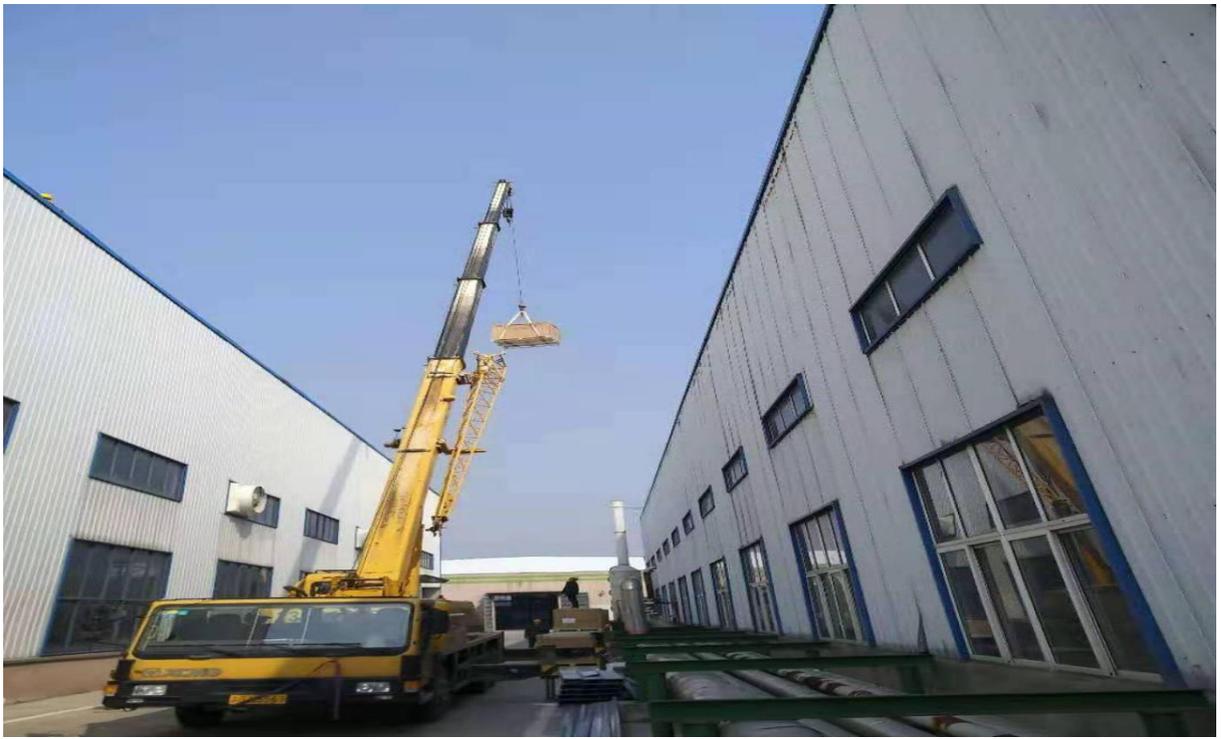
文字描述	组件吊装
图片

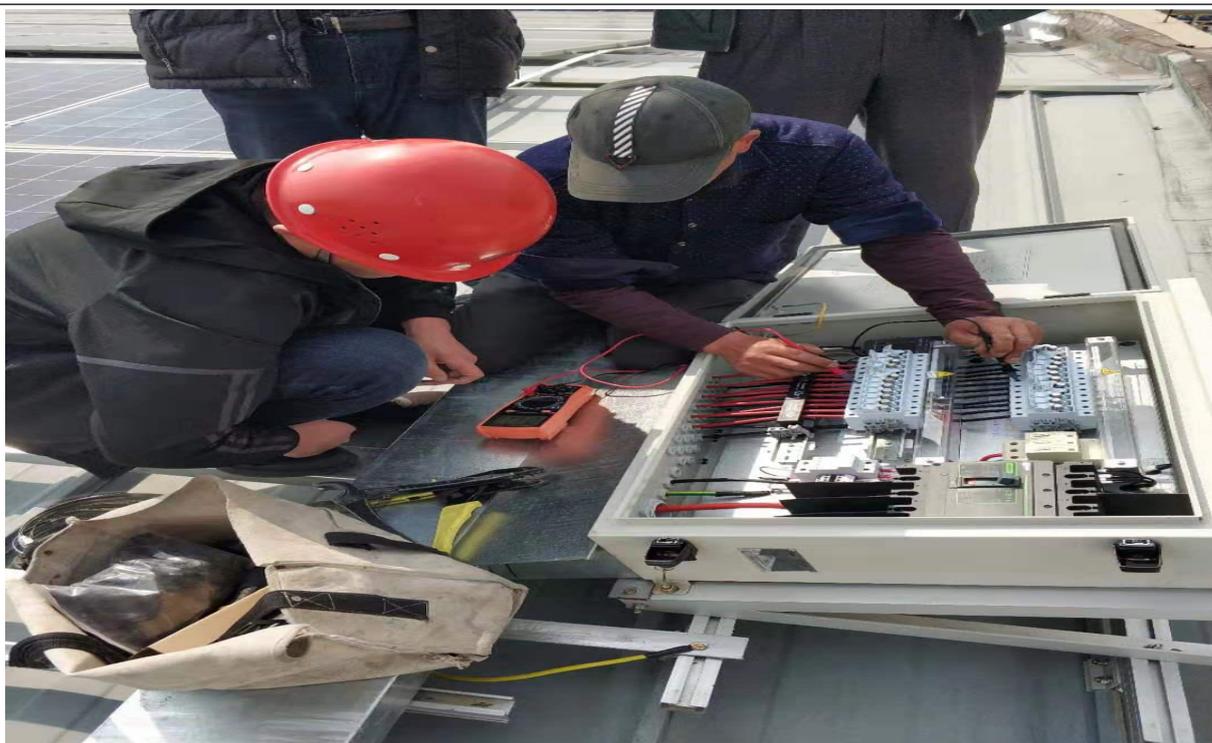
1、已并网的汇流箱有11个;

汇流箱跳闸

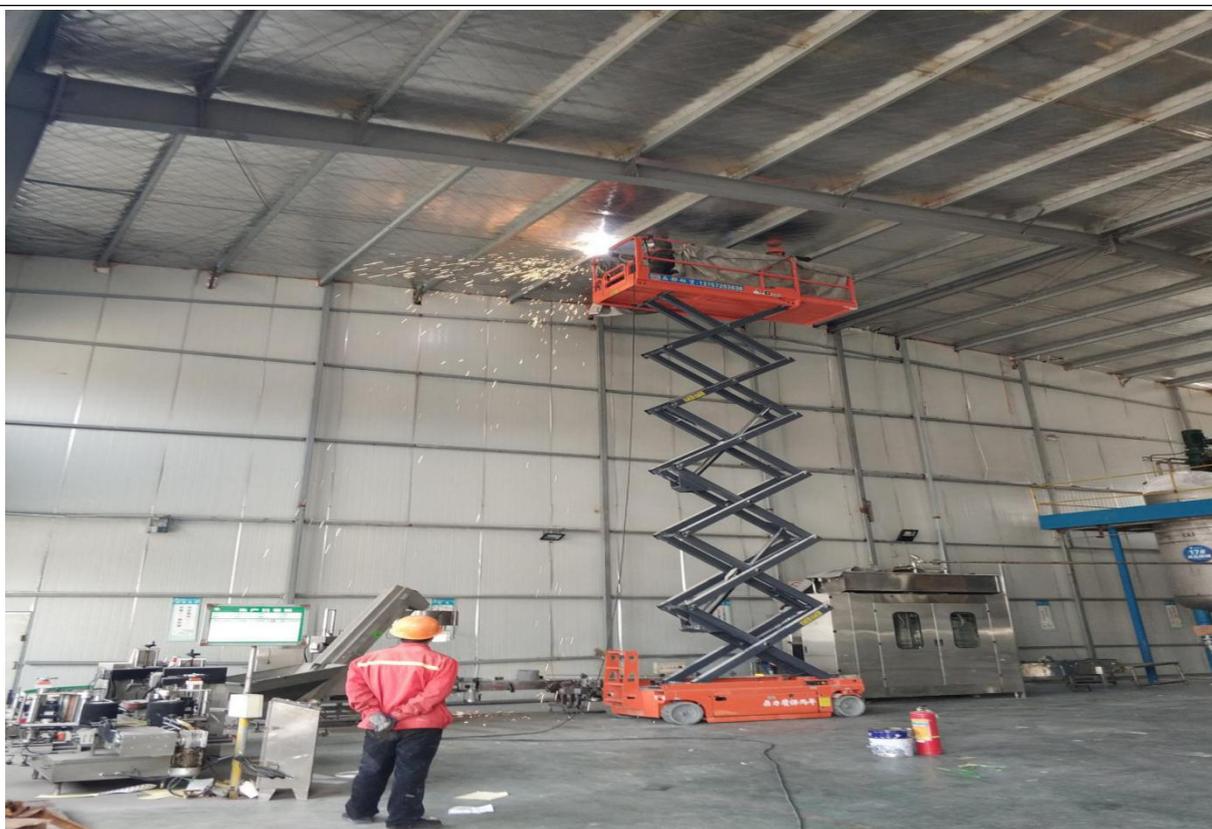
3、加固施工防火措施不到位;

防火措施不到位
