浙江中山化工集团股份有限公司小浦工业园区 3.22MW 屋顶分  
布式光伏并网发电项目

## 监 理 周 报

编 制 时 间：2019.04.21

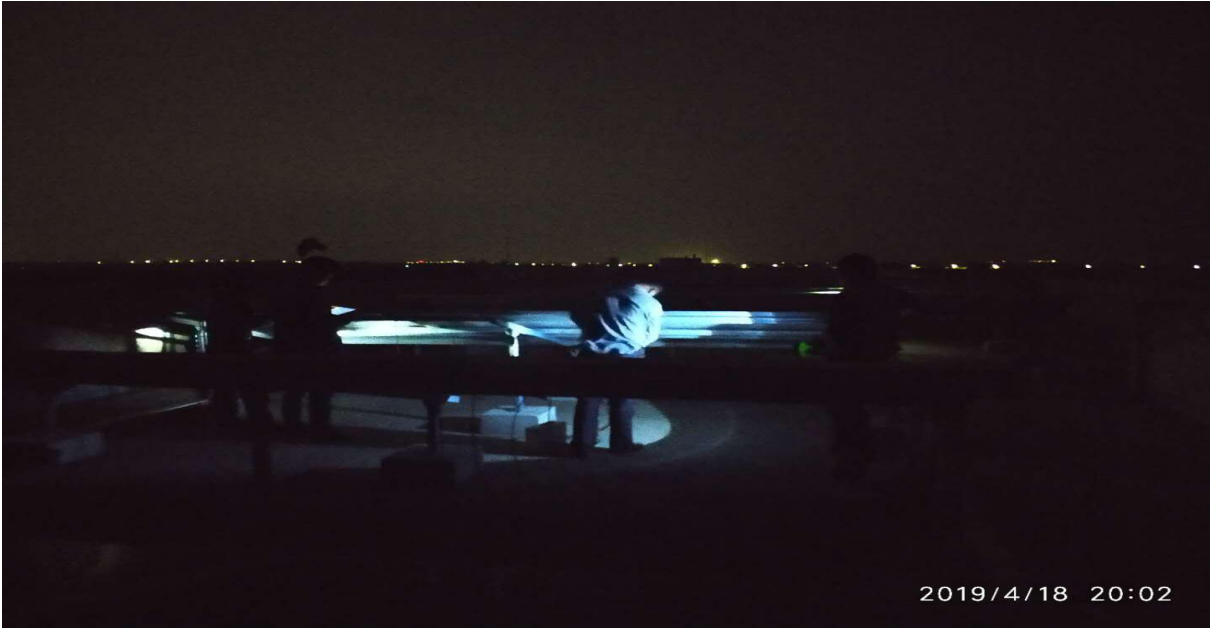
| 文字描述 | EL 检查 |

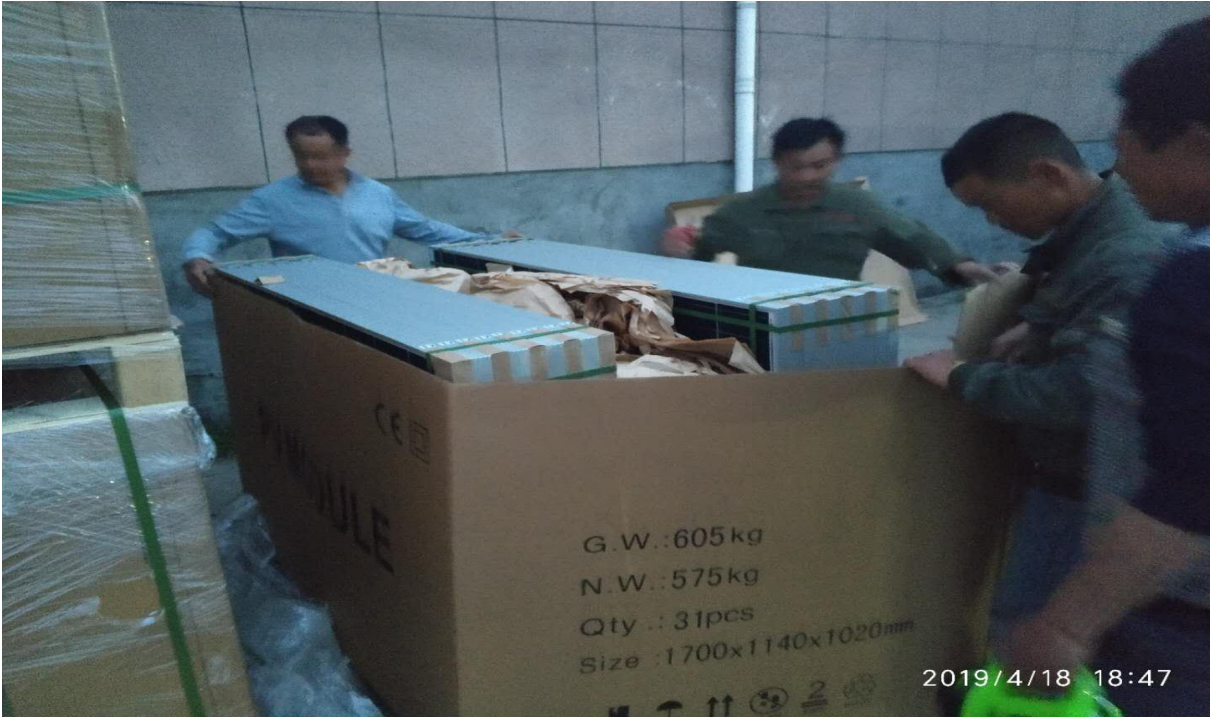
| 文字描述 | 组件开箱检查 |

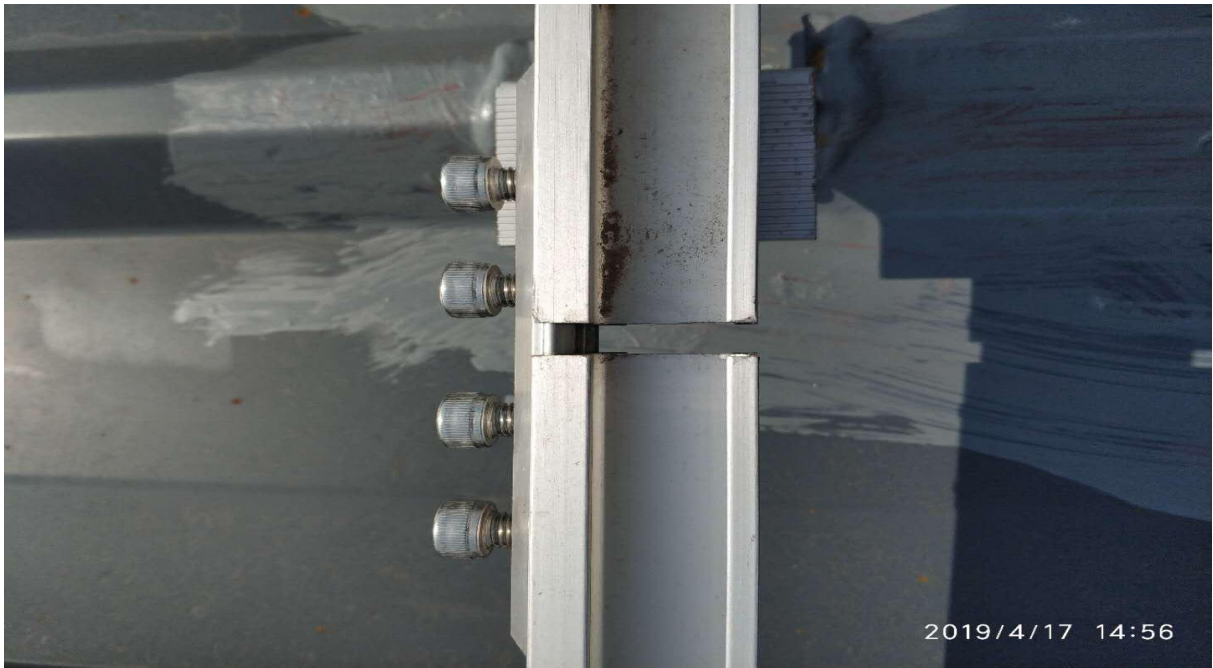
1、23号屋面部分导轨连接处缝隙过大，要求已整改；

| 文字描述 | 导轨连接处缝隙过大 |

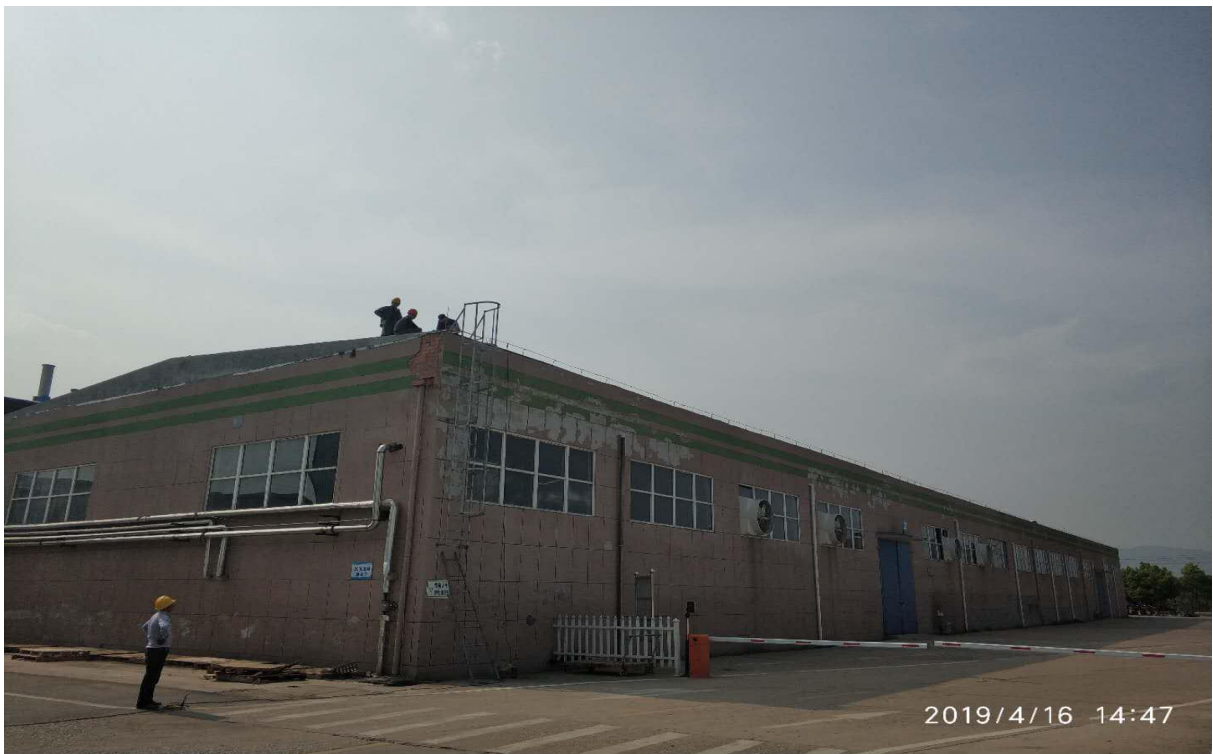
1、23号屋面未做临边防护，要求已整改。

| 文字描述 | 未做临边防护 |
