江苏太仓逸枫化纤 2MW 分布式分布式光伏项目

# 监 理 周 报

编 制 时 间： 2019.03.03

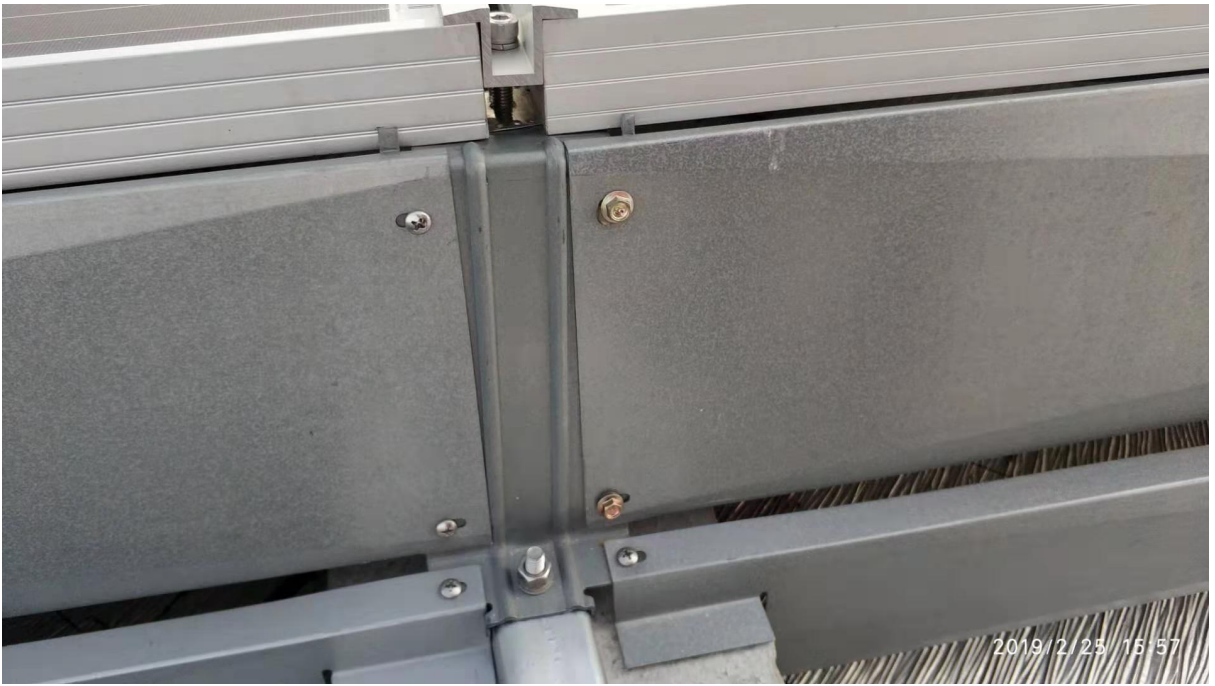
| 文字描述 | 挡板自攻钉紧固 |

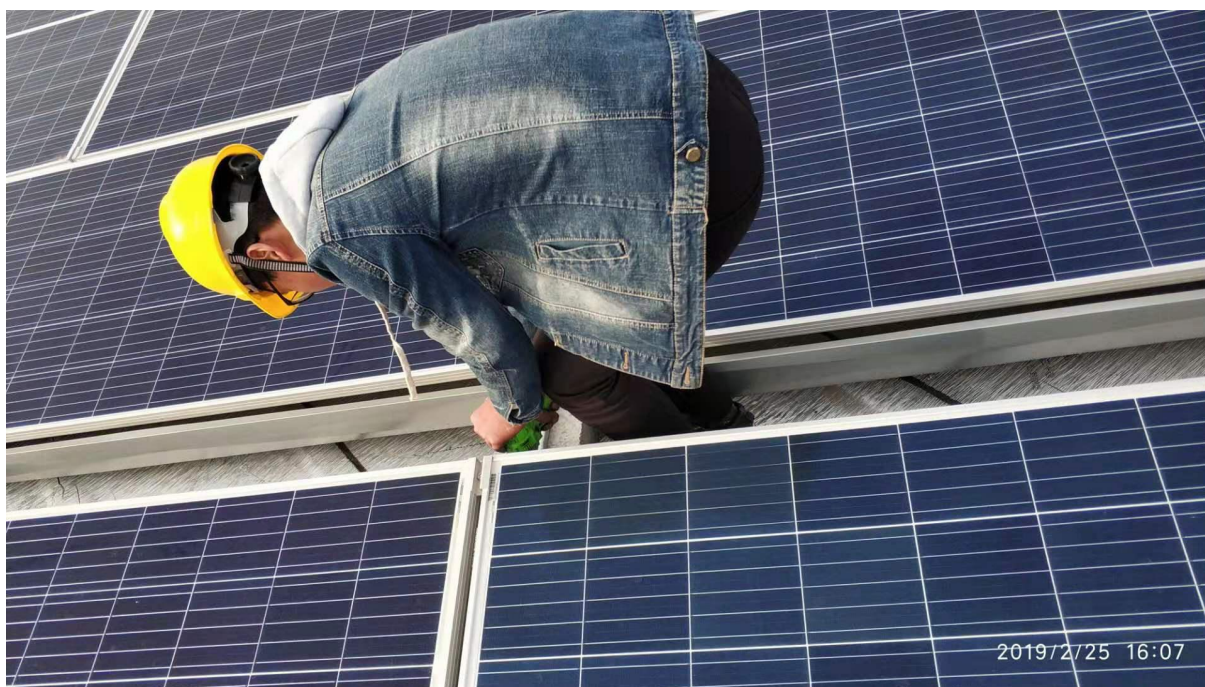
| 文字描述 | 挡板安装 |

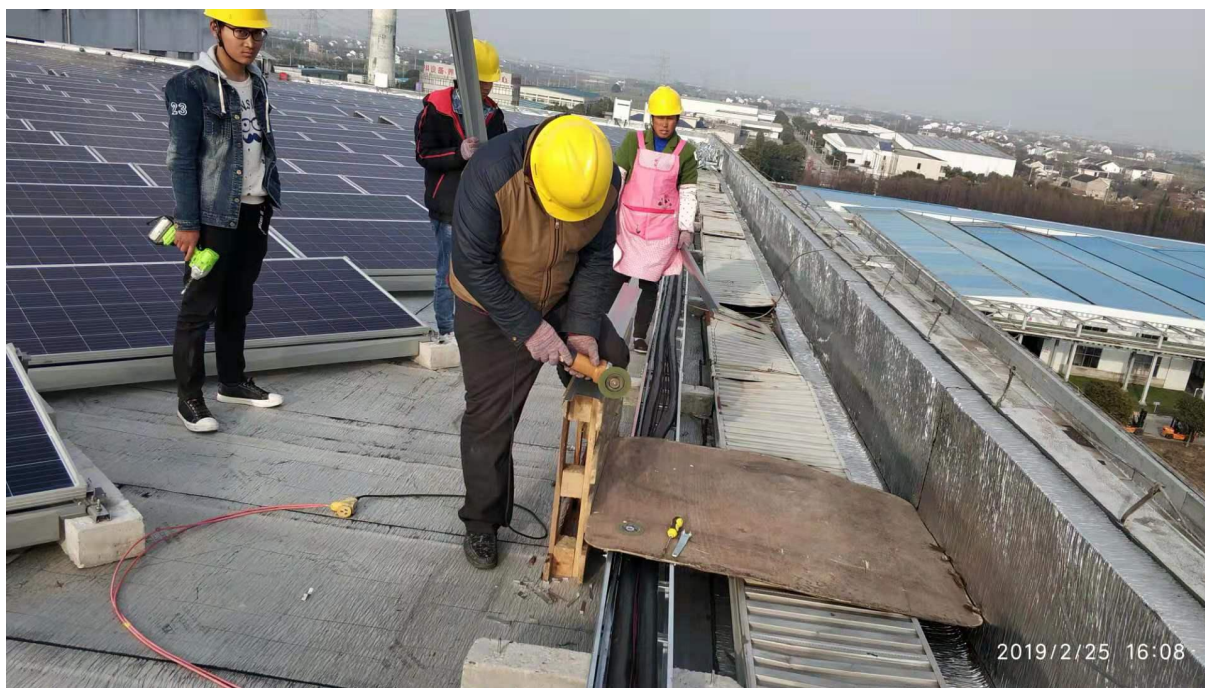
挡板切割施工

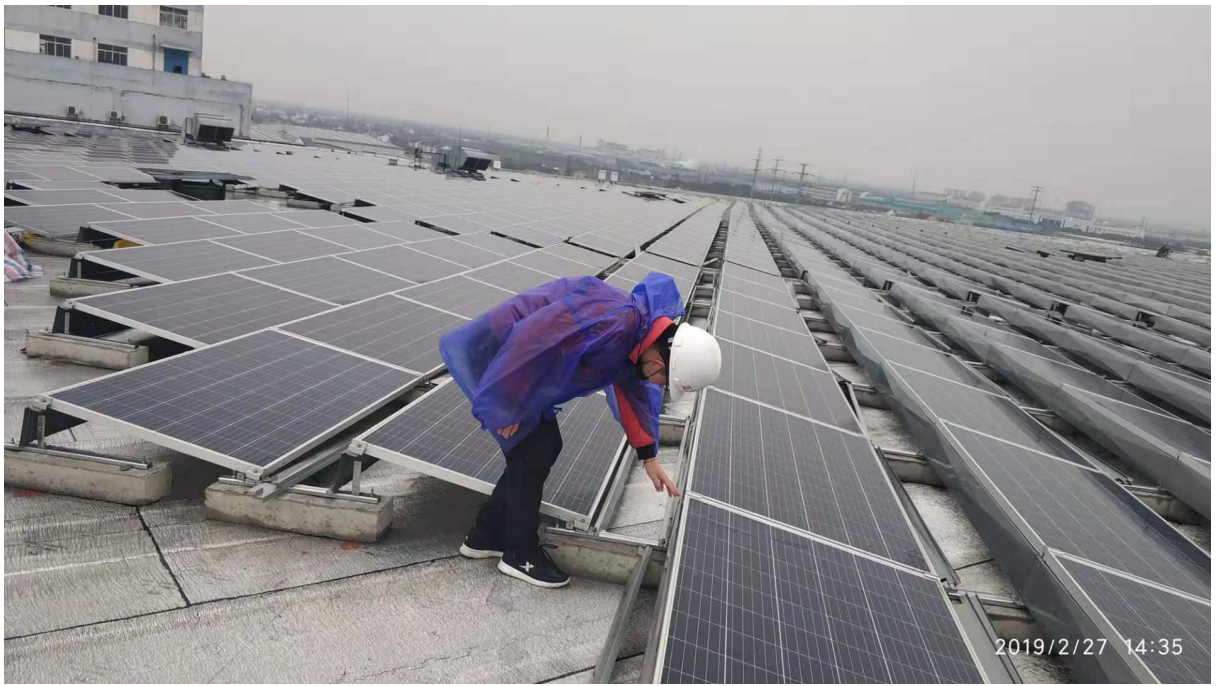
挡板安装检查

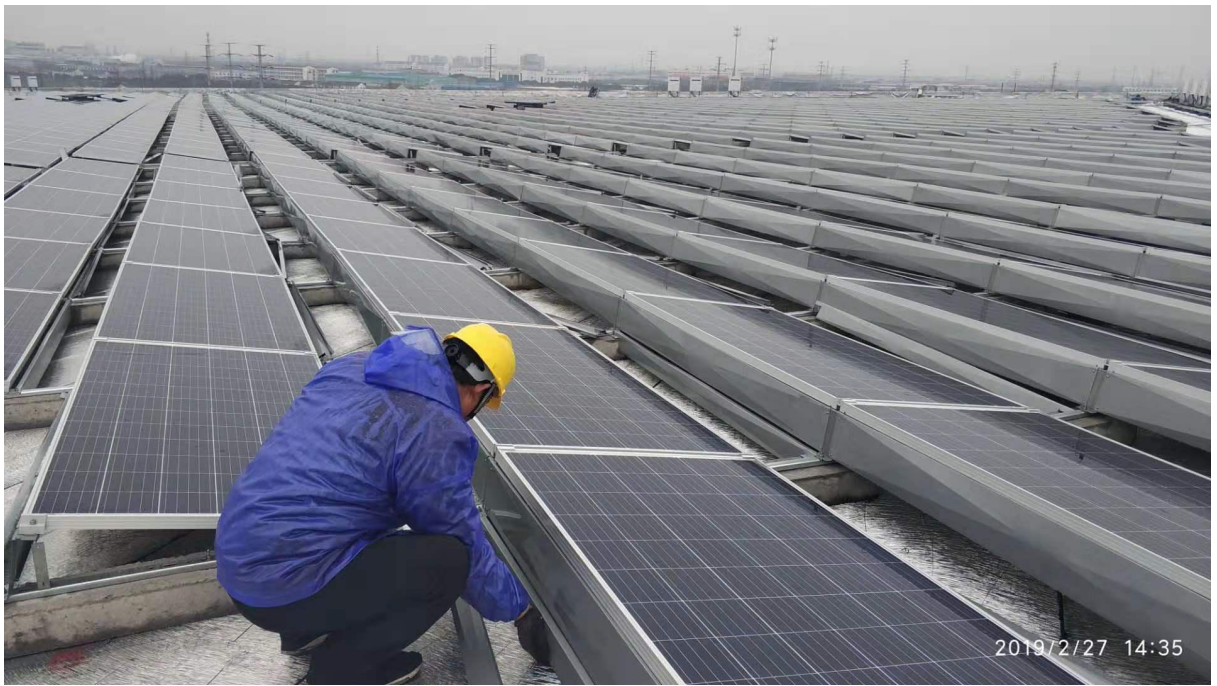
挡板安装施工

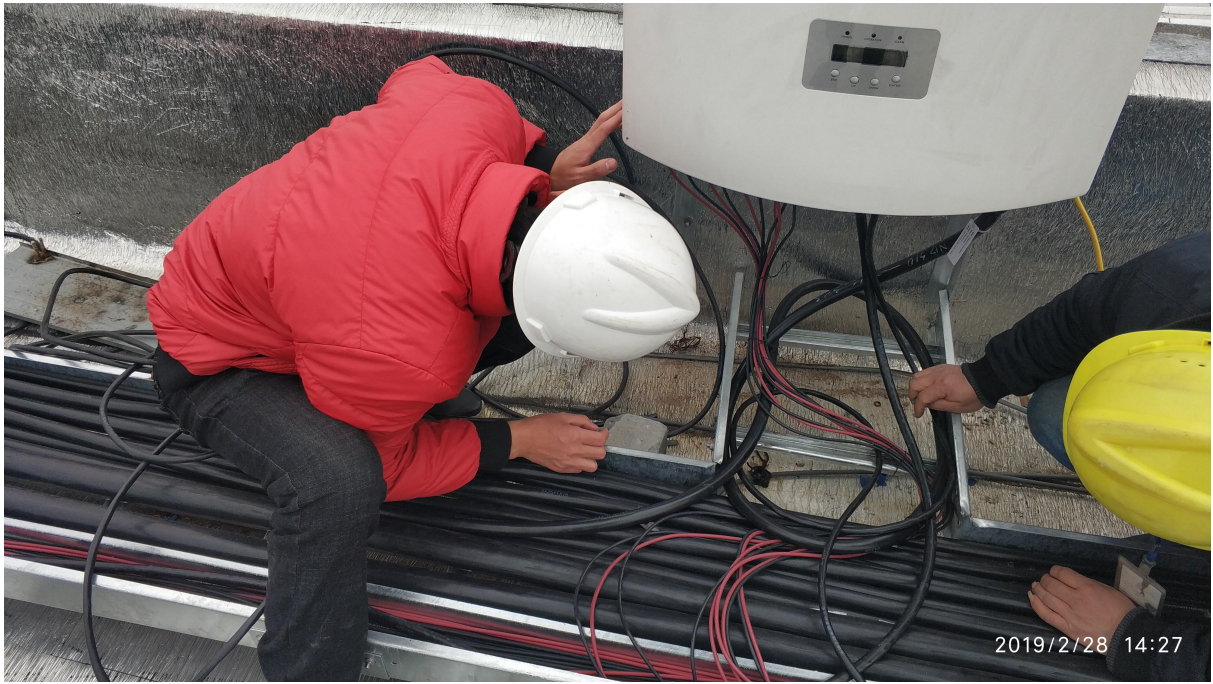
逆变器检查

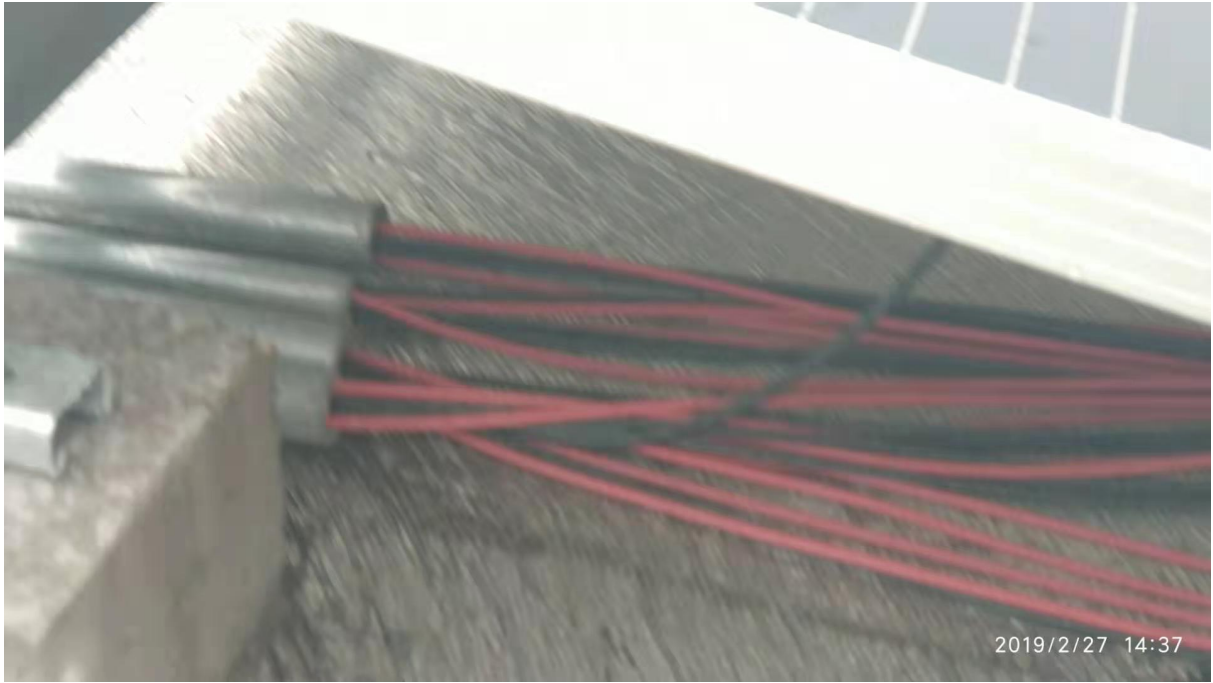
| 文字描述 | 部分小线套管未加护套 |

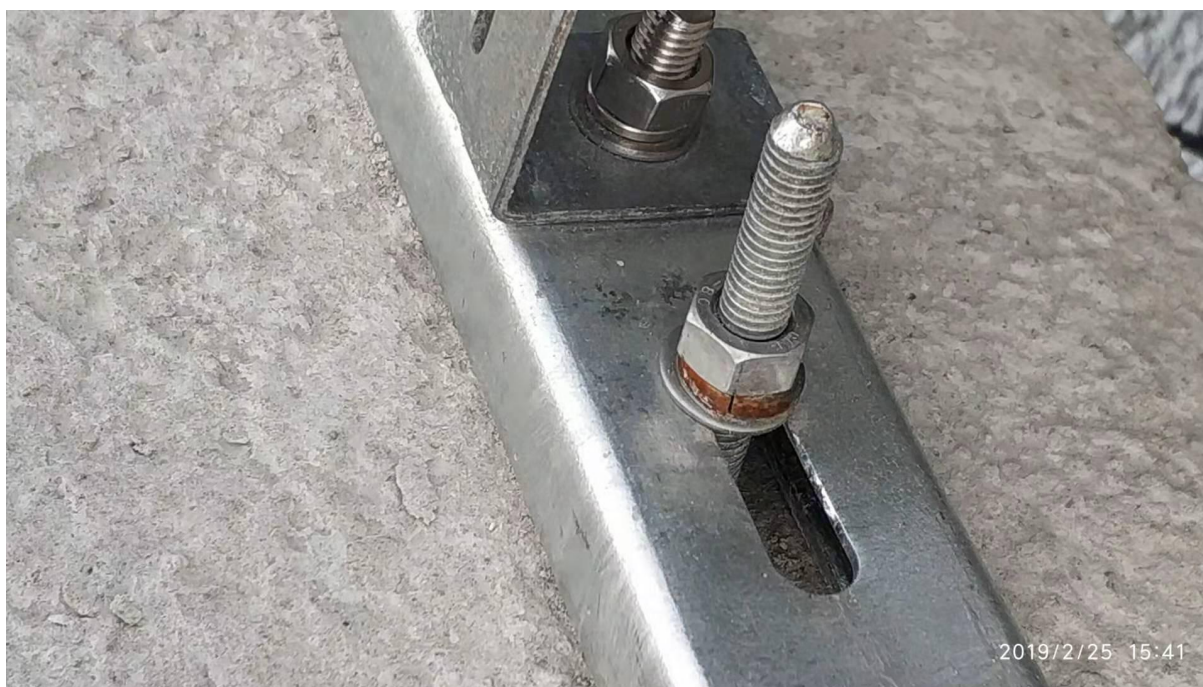
| 描述 | 个别支架锚栓弹垫生锈 |
