洛阳交运集团 2.2MWp 分布式光伏发电项目

## 监 理 周 报

第 10 期

编 制 时 间：2019.05.12

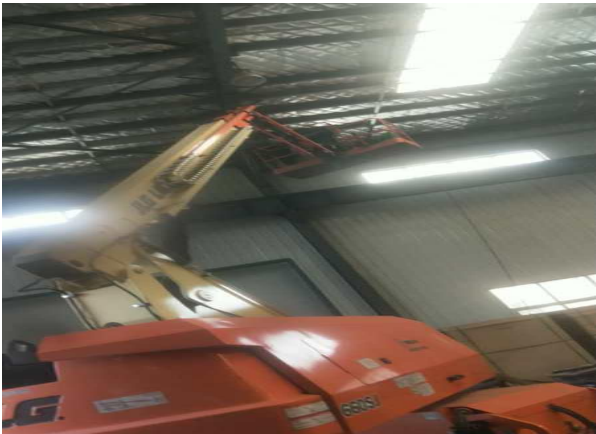
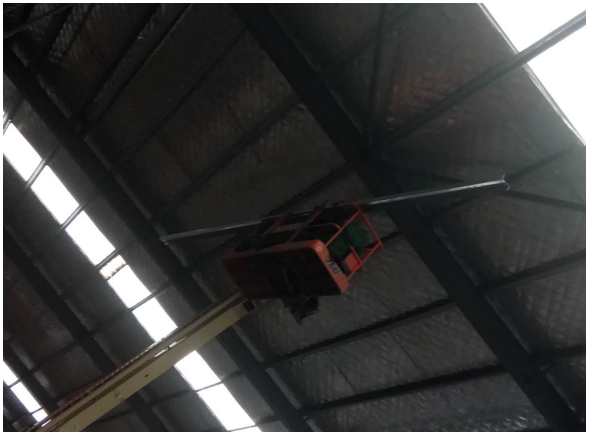
| 文字描述 | 厂房加固 | 厂房加固 |

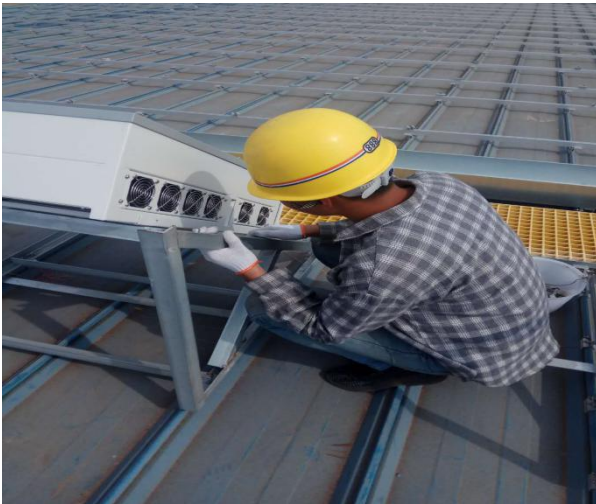
| 图片 | 逆变器安装 | 道板施工 |

| | 逆变器安装中 | 道板铺设中 |

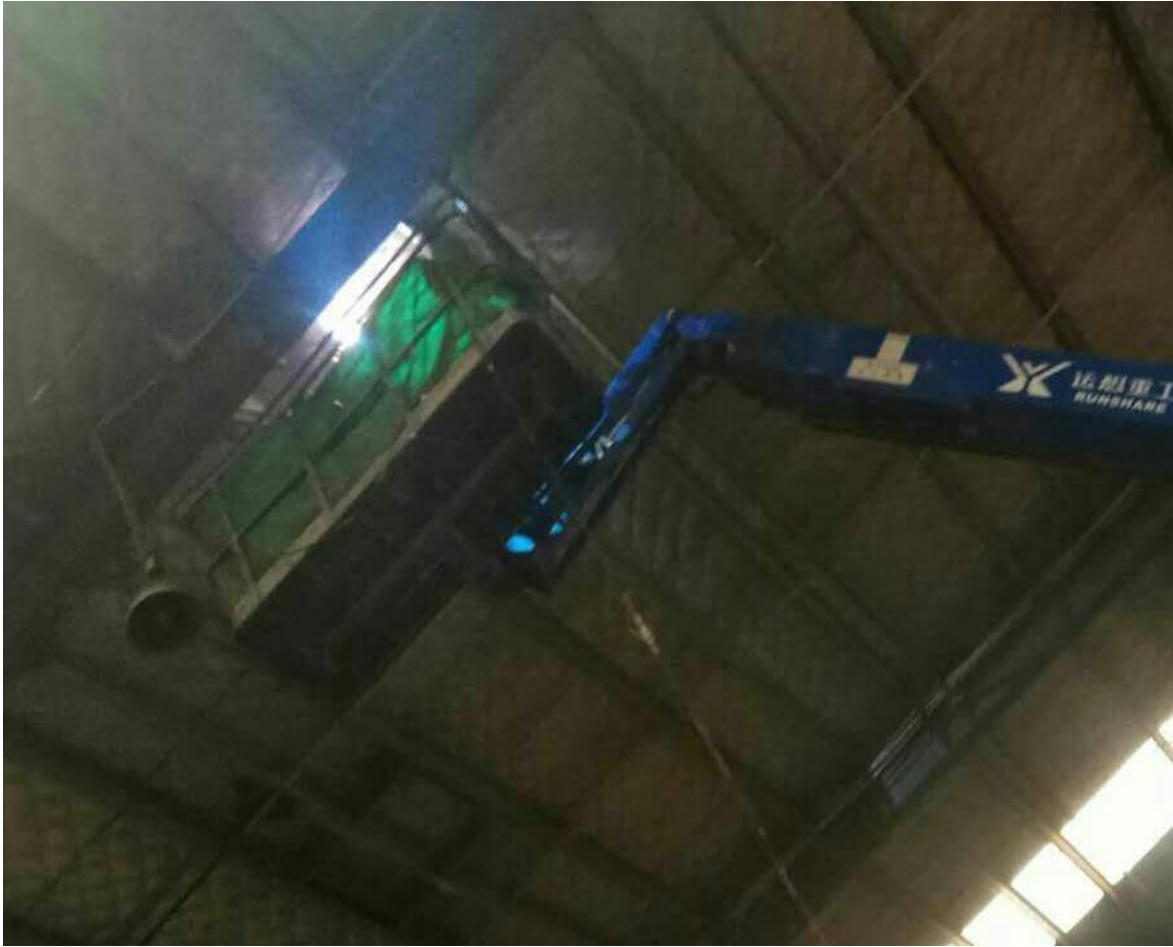
| 文字描述 | 防火工作良好，火花没有外溅。 | |
