洛阳交运集团 2.2MWp 分布式光伏发电项目

## 监 理 周 报

第 12 期

编 制 时 间：2019.05.26

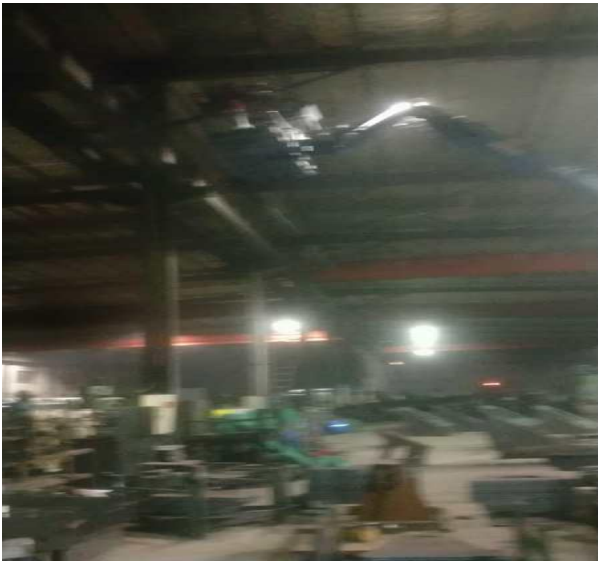
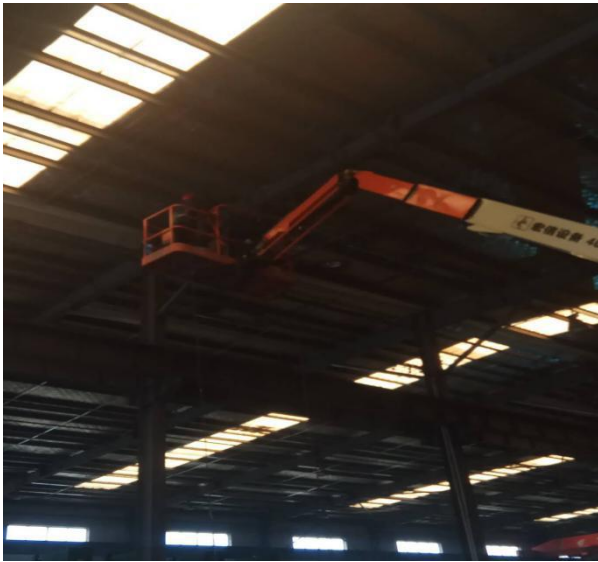
| 文字描述 | 厂房加固 | 厂房加固 |

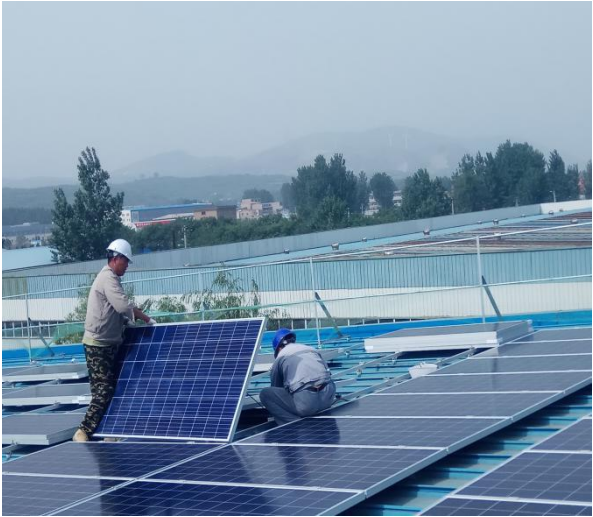
| 图片 | 四号屋面组件安装 | 组件吊运 |

| | 组件安装中 | 组件吊运中 |

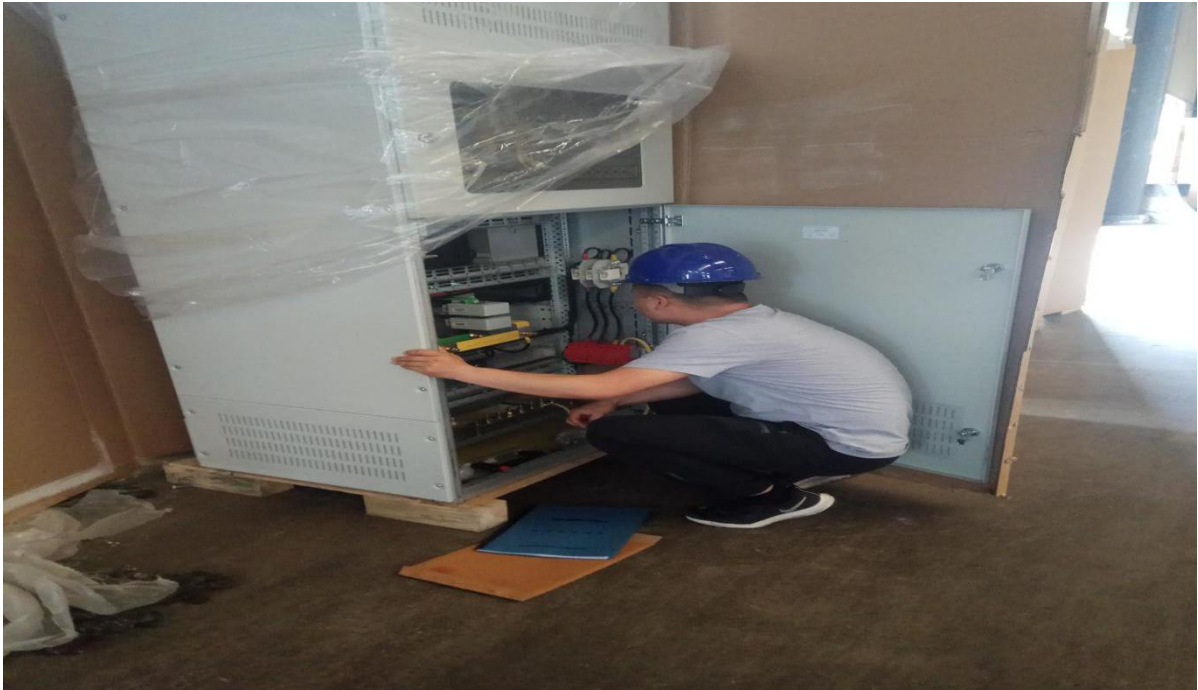
| | 与甲方对设备检查 | |

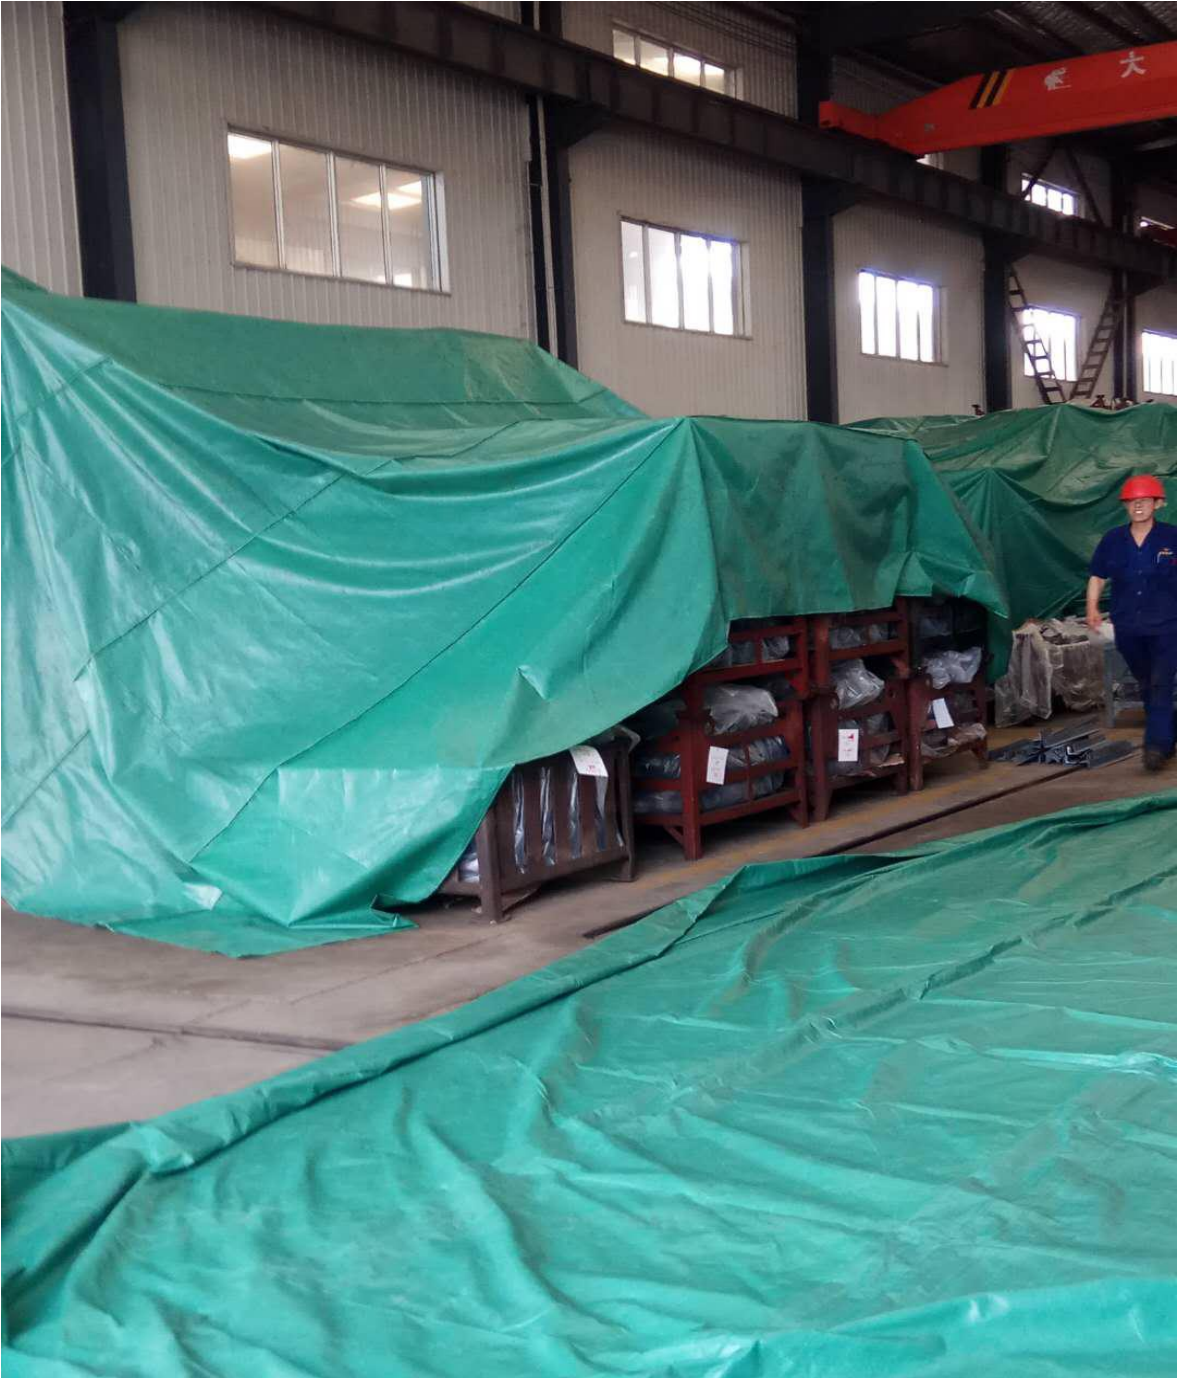
| 文字描述 | 防火工作良好。 |
