洛阳交运集团 2.2MWp 分布式光伏发电项目

## 监 理 周 报

第 16 期

编 制 时 间：2019.06.30

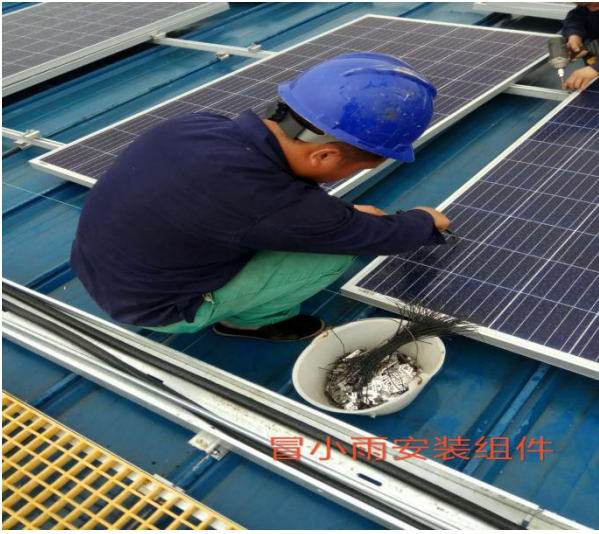
| 文字描述 | 一号厂房组件安装 | 厂房连接件防腐施工 |

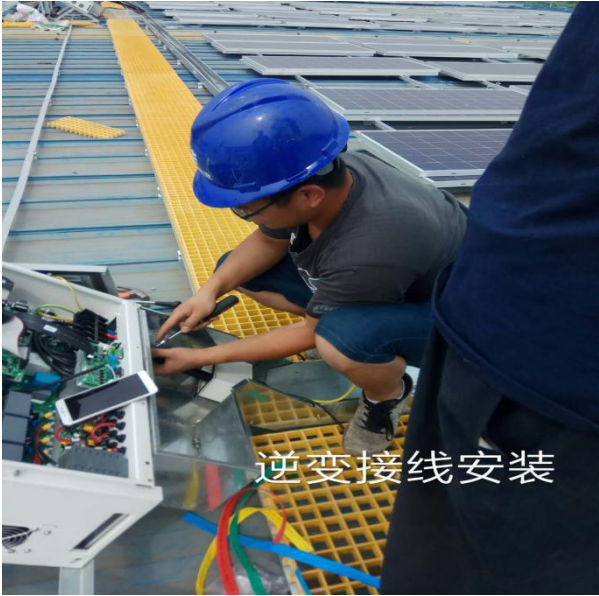
| 图片 | 逆变接线 | 汇流箱缆线头制作 |

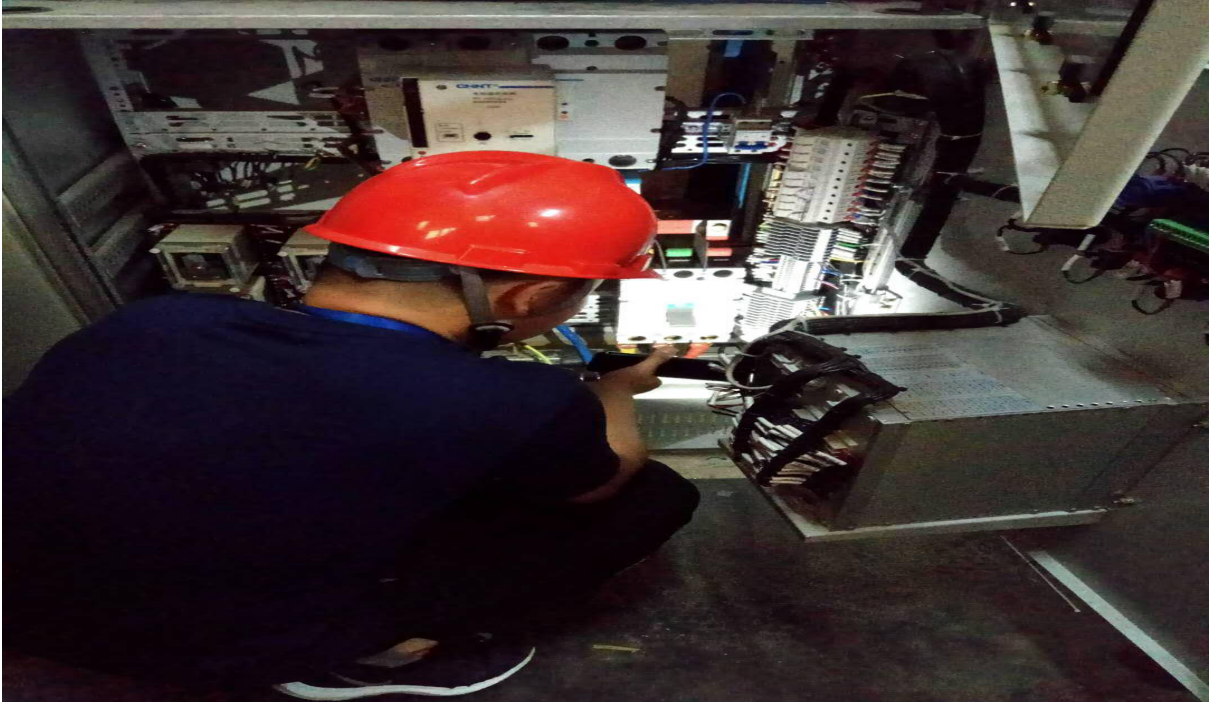
| | 试运行前三方检查 | |

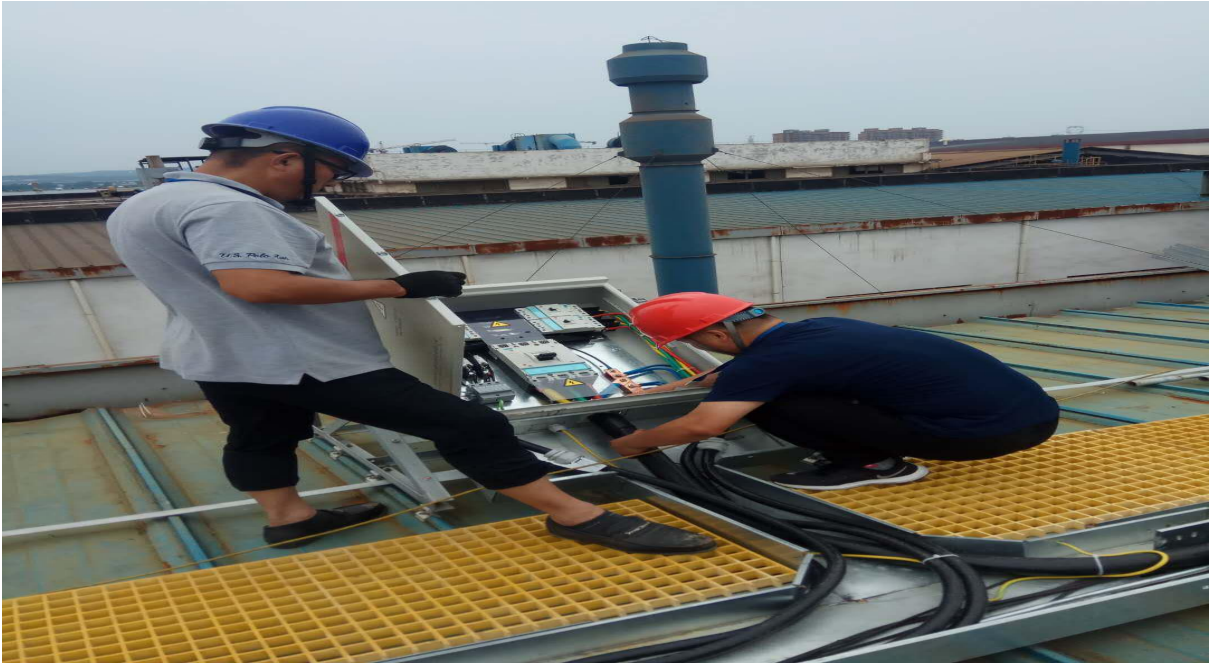
| | 试运行前三方检查 | |

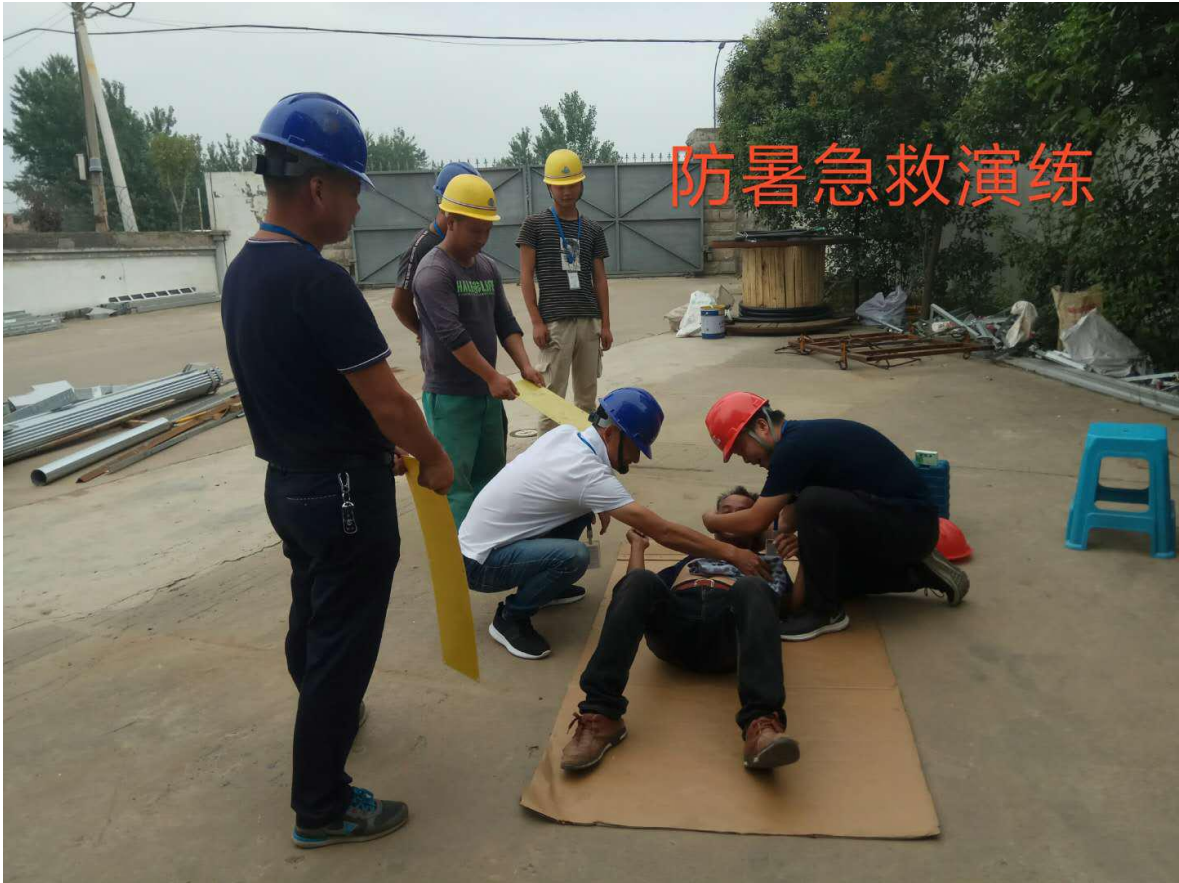
| 文字描述 | 防暑急救演练 |
