洛阳交运集团 2.2MWp 分布式光伏发电项目

## 监 理 周 报

第 19 期

编 制 时 间：2019.07.21

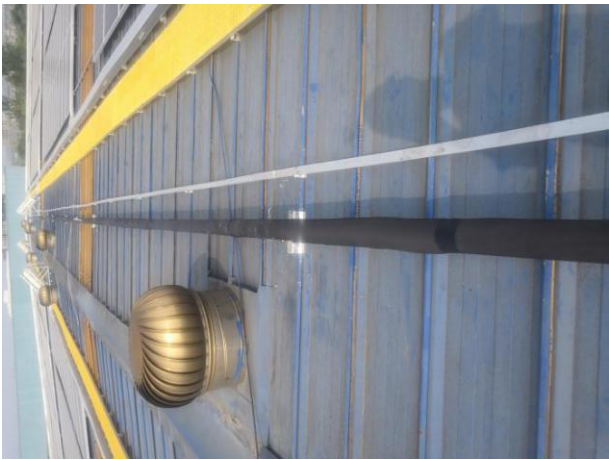
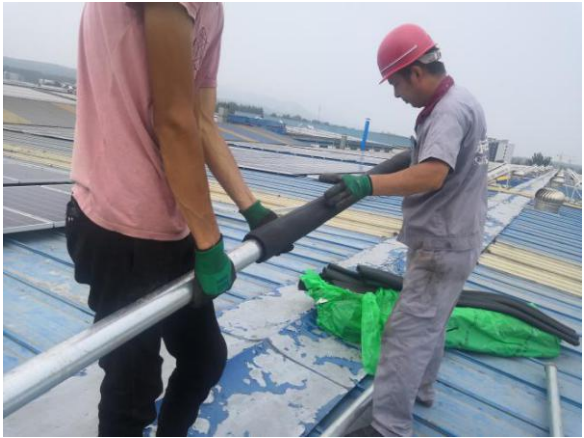
3、进度情况分析：本周进行清洗系统施工，4#屋顶清洗系统管道已完成80%，1#、2#、3#屋顶完成60%。

| 文字描述 | 冲洗系统管道施工 | |

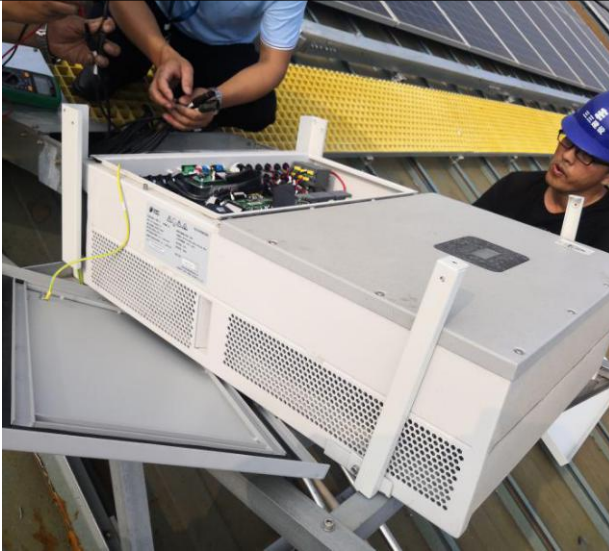
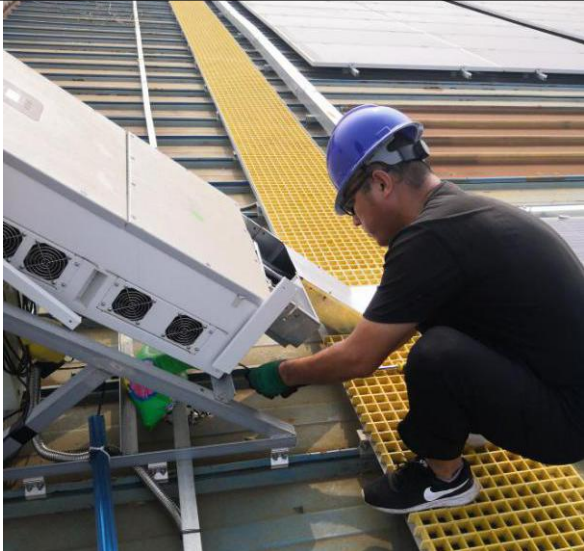
| 文字描述 | 逆变器检修 | |
