安徽蚌埠海吉星 3.5MW 屋顶光伏发电项目

## 监 理 周 报

第 5 期

常州正衡电力工程监理有限公司

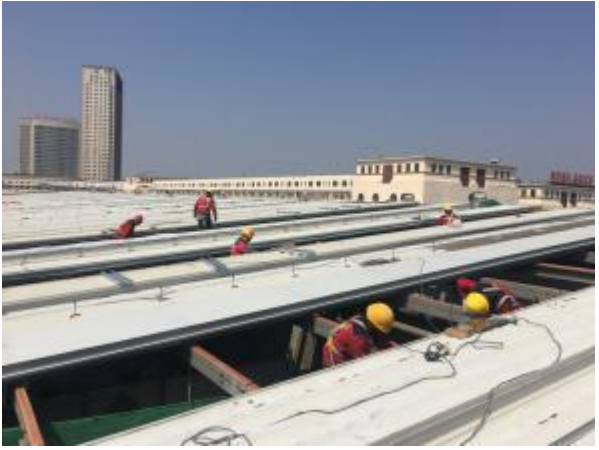
1、本周主要工作：主要对水果区 19#大棚进行檩条加固。

| 文字描述 | 加固 | 吊装 |
