安徽蚌埠海吉星 3.5MW 屋顶光伏发电项目

监 理 周 报

第 7 期

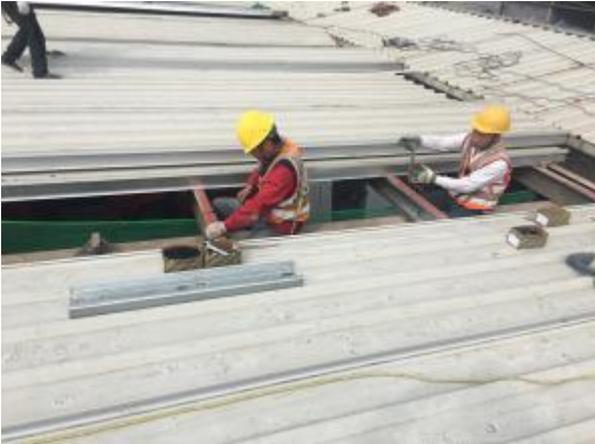
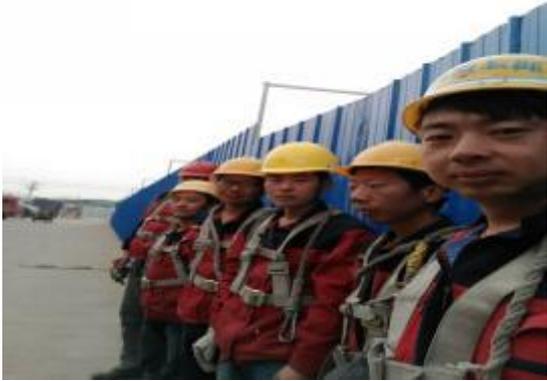
文字描述	32#檩条加固	
图片

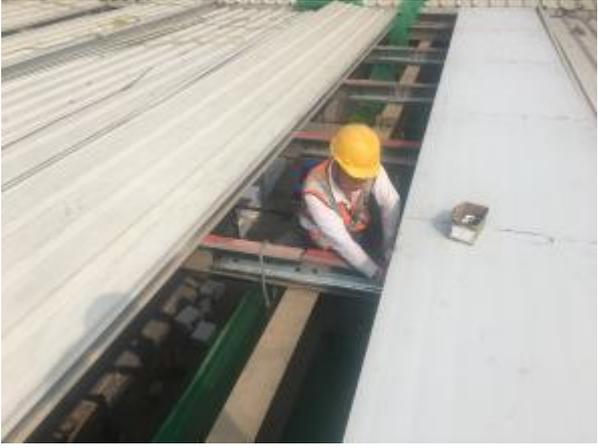
文字描述	32#檩条加固

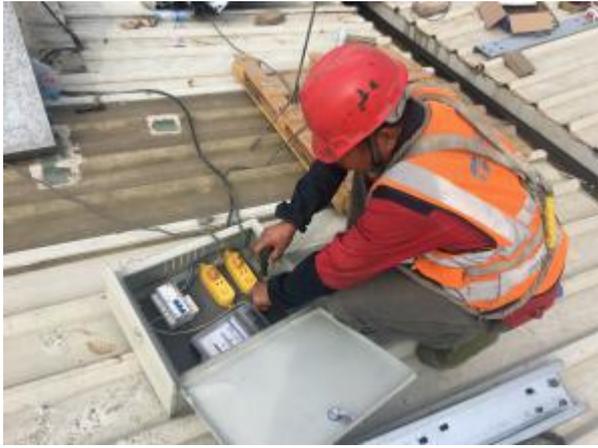
<p>文字描述</p>	<p>32#整改（安装接地线）</p>	
<p>图片</p>

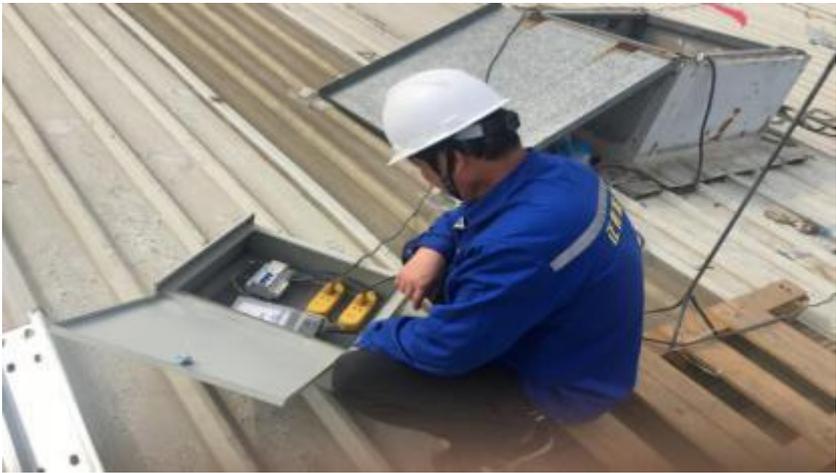
施工人员能够戴安全帽、穿反光背心、系安全带；但现场临时用电不符合规范要求，已整改；安全防护不到位，已要求进一步整改。

<p>文字描述</p>	<p>安全检查</p>	
<p>图片</p>
