安徽蚌埠海吉星 3.5MW 屋顶光伏发电项目

## 监 理 周 报

第 8 期

编 制 时 间：2019.04.19

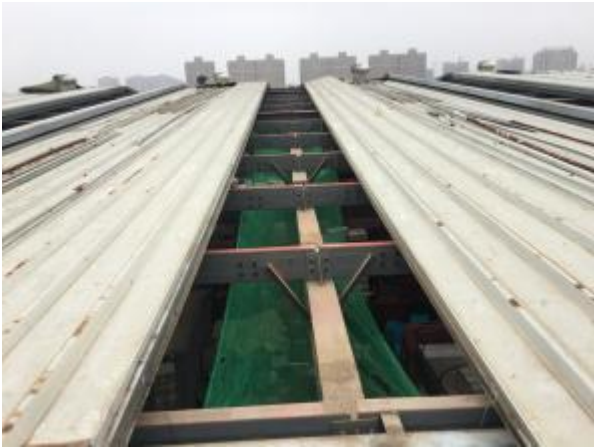
| 文字描述 | 31#檩条加固 | 19#夹具试装 |

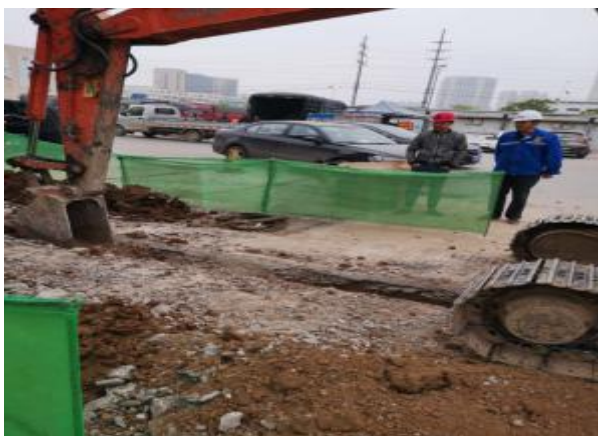
| 文字描述 | 电缆沟开挖 | 31#檩条加固 |

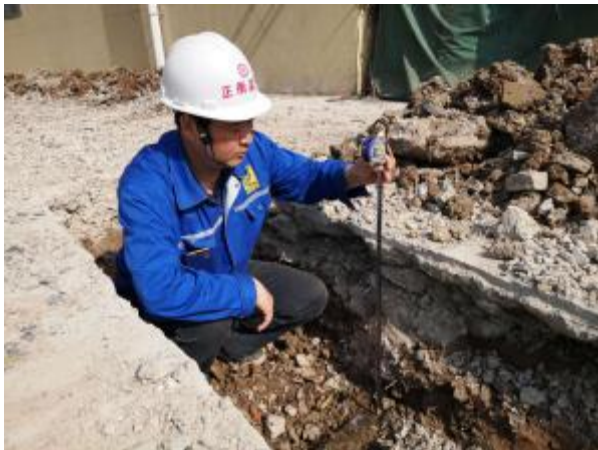
| 文字描述 | 32#电缆沟高度测量 | 夹具长度测量 |

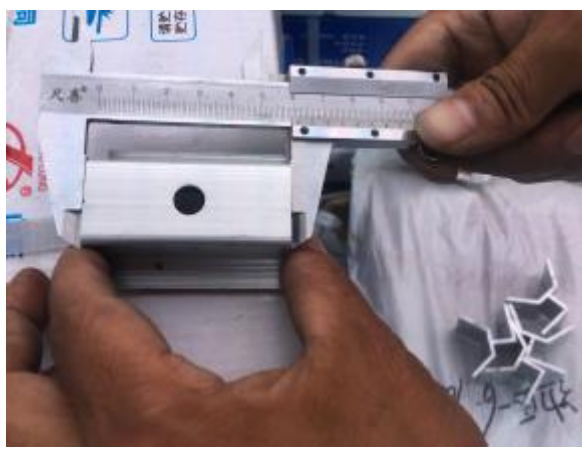
| 序号 | 检查验收内容 | 具体内容 | 对应形成文件名称 |
|---|---|---|---|
| 1 | 材料、构配件、设备进场验收 | 夹具（厚度 3mm 长度 6cm）符合要求 | 照片 |

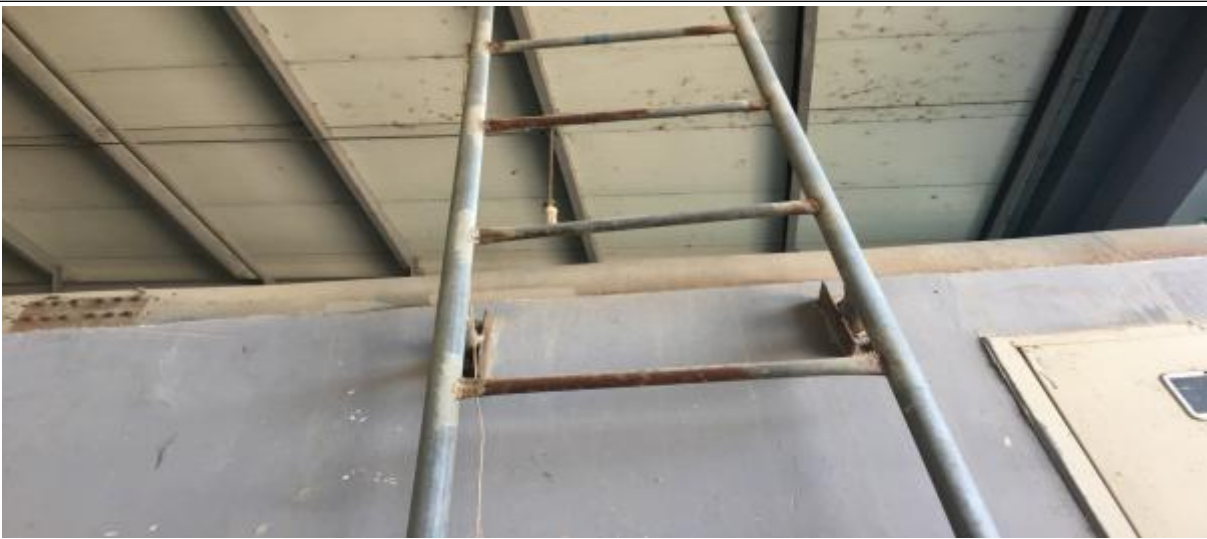
求，已整改；安全防护不到位，已要求进一步整改。

| 文字描述 | 蔬菜区要求做护栏（已下监理工程师通知单） |
