安徽蚌埠海吉星 3.5MW 屋顶光伏发电项目

## 监 理 周 报

第 10 期

编 制 时 间：2019.05.03

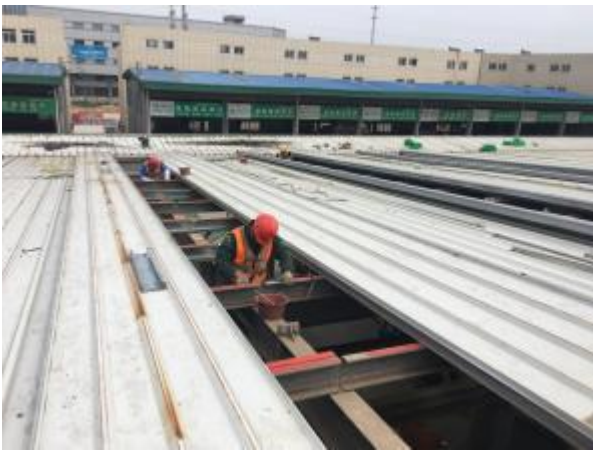
| 序号 | 检查验收内容 | 具体内容 | 对应形成文件名称 |
|---|---|---|---|
| 3 | 施工质量检查记录 | 1、30#檩条加固（紧固螺栓 12 个）连接牢固 | |

| 文字描述 | 30#檩条加固 | 路面切割 |

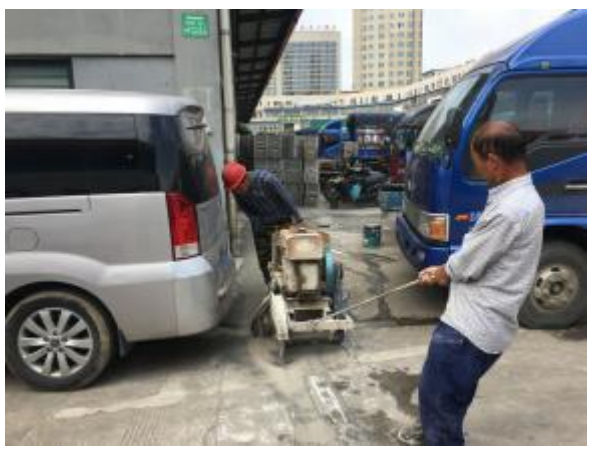
| 序号 | 检查验收内容 | 具体内容 | 对应形成文件名称 |
|---|---|---|---|
| | | 2、电缆沟开挖：定位放线、砼路面切割检查 | 照片 |

1、本周主要工作：砼路面切割深度不够，已换路面切割机；蔬菜区电缆沟砼路面恢复不符合要求，已下监理工程师通知单，要求整改。

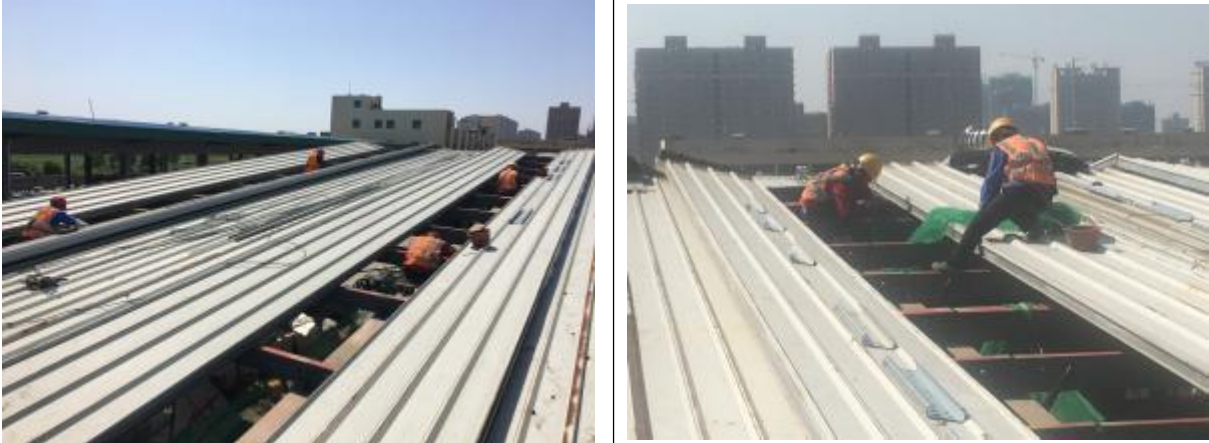
| 文字描述 | 30#檩条加固 | 30#檩条加固 |

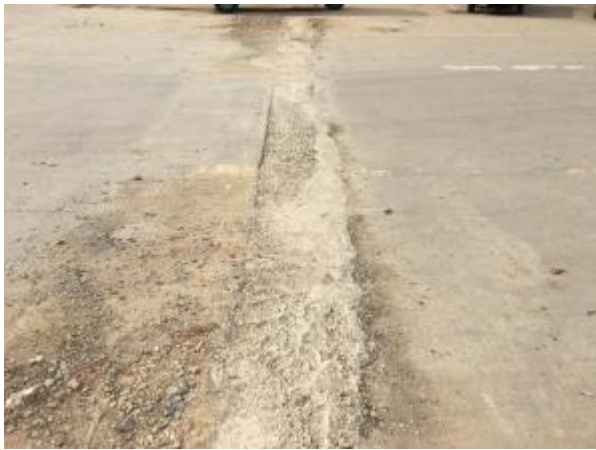
| 文字描述 | 路面恢复不符合要求 | |
