安徽蚌埠海吉星 3.5MW 屋顶光伏发电项目

## 监 理 周 报

第 12 期

编 制 时 间：2019.05.17

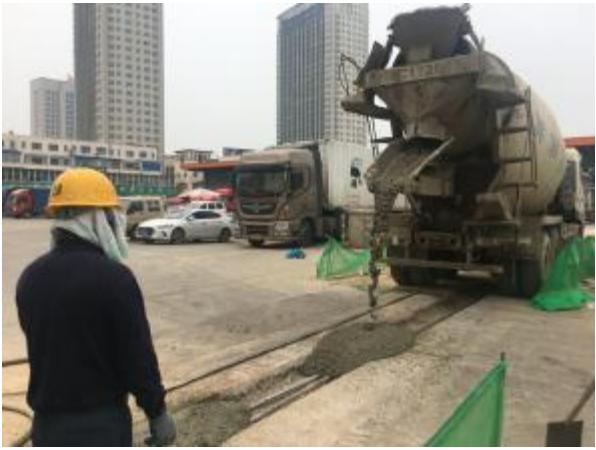
| 文字描述 | 电缆沟路面浇筑 | 支架安装 |

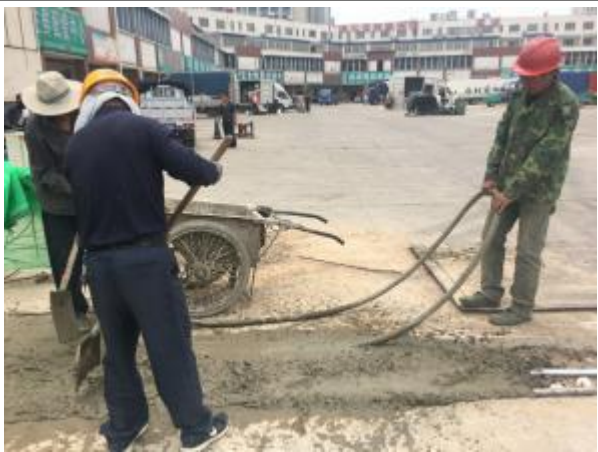
| 文字描述 | 砼振捣 | 檩条加固 |

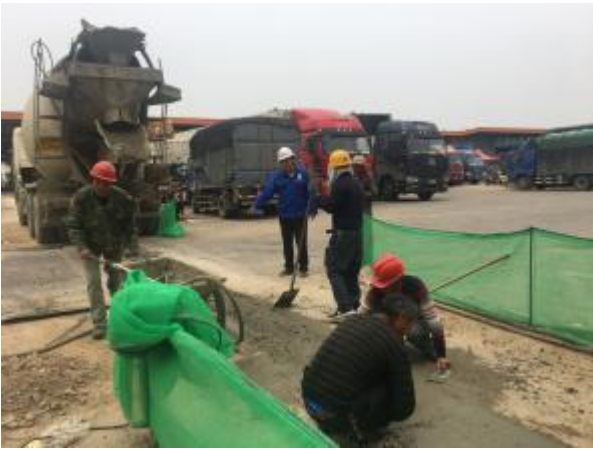
| 文字描述 | 监理旁站 | |

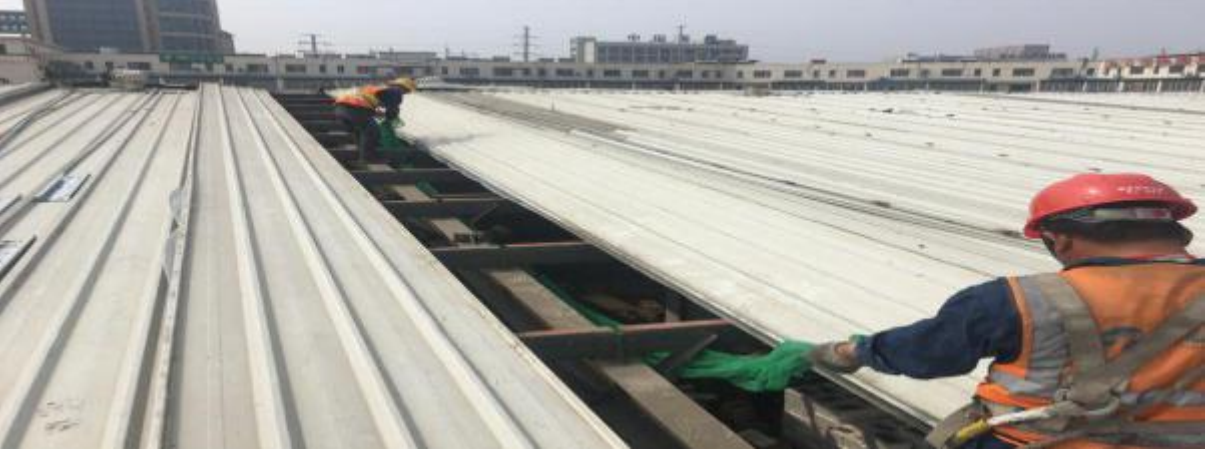
| <p>文字<br/>描述</p> | <p>安全防护网</p> | |

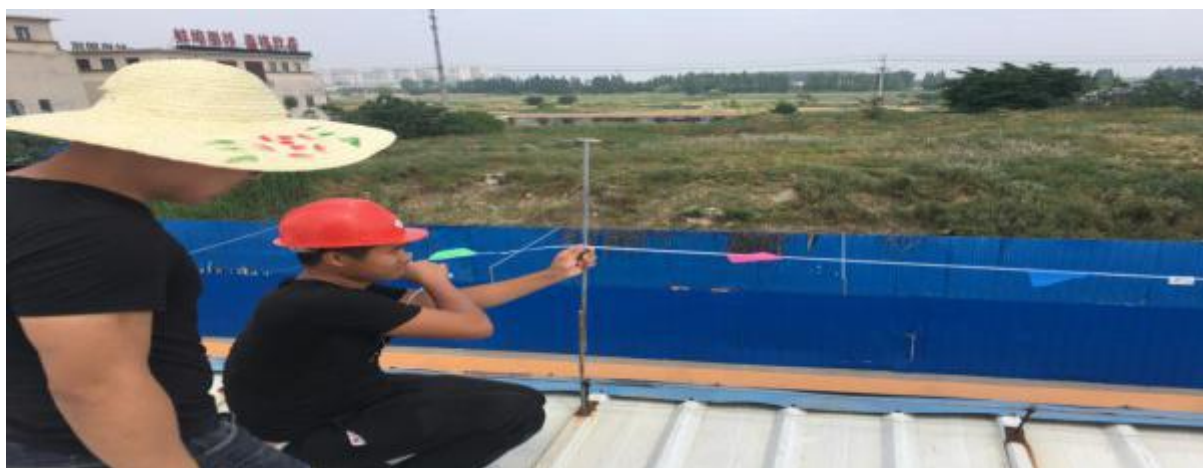
| <p>文字<br/>描述</p> | <p>警示带</p> |
