安徽蚌埠海吉星 3.5MW 屋顶光伏发电项目

## 监 理 周 报

第 14 期

编 制 时 间：2019.05.31

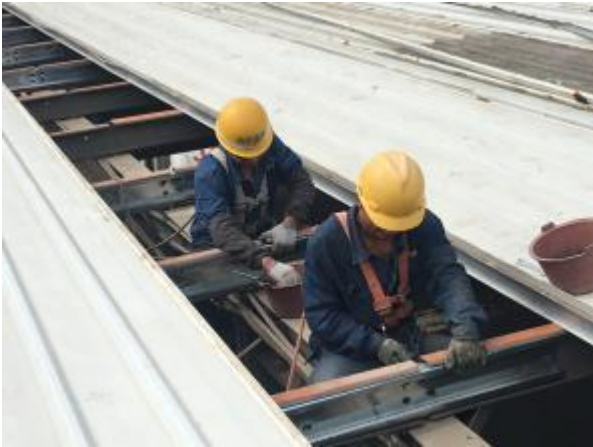
| 文字描述 | 精心施工 | 多点施工 |

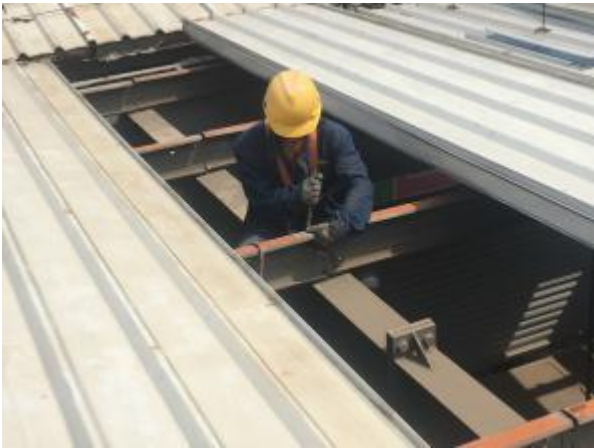
| 文字描述 | 檩条加固 | |
