安徽蚌埠海吉星 3.5MW 屋顶光伏发电项目

## 监 理 周 报

第 16 期

编 制 时 间：2019.06.14

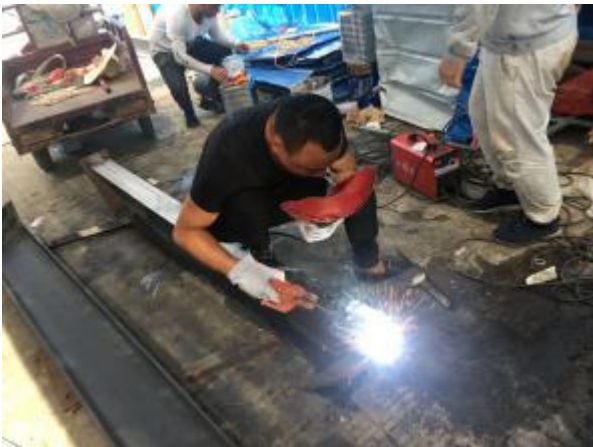
| 文字描述 | 斜撑焊接 | 锚栓孔灌胶 |

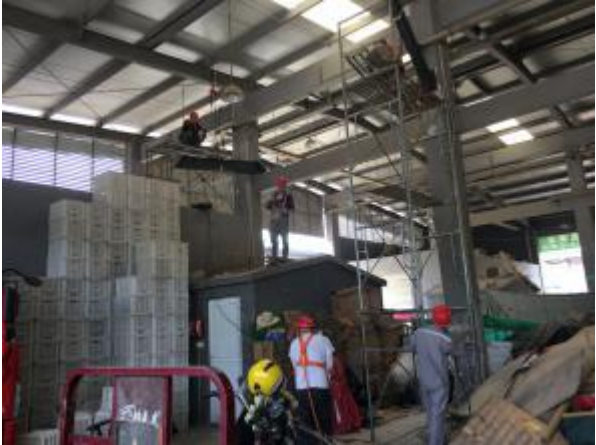
| 文字描述 | 32#斜撑加固 | 缝隙焊接 |

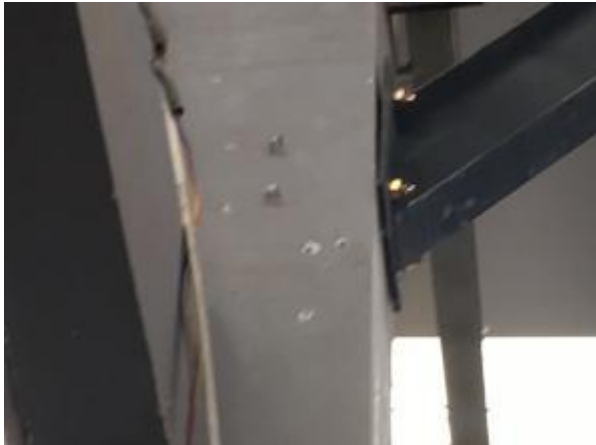
1、32#斜撑加固存在问题；1、斜撑基座与立柱缝隙较大；2、斜撑螺栓安装不一致；3、斜撑制作过程中未刷 2 道丹红底漆。已发监理工程师通知单要求整改。

| 文字描述 | 基座与立柱缝隙较大 | 斜杆与基座缝隙较大 |

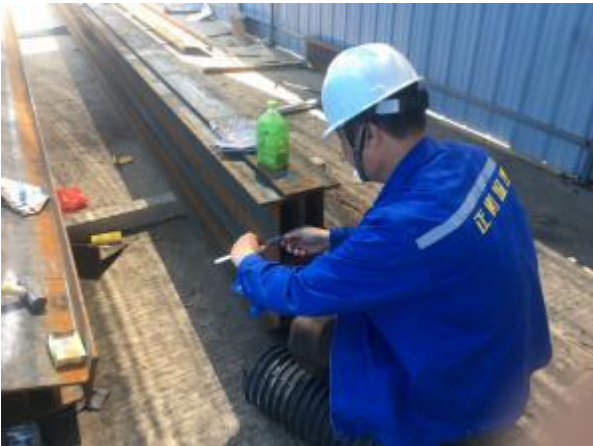
| 序号 | 检查验收内容 | 具体内容 | 对应形成文件名称 |
|---|---|---|---|
| | | 斜撑钢板（翼板厚度 7mm 长 125cm、覆板厚度 9mm 长 250cm） | 照片 |

| 文字描述 | 加固材料检查 | |
