安徽蚌埠海吉星 3.5MW 屋顶光伏发电项目

## 监 理 周 报

第 18 期

编 制 时 间：2019.06.28

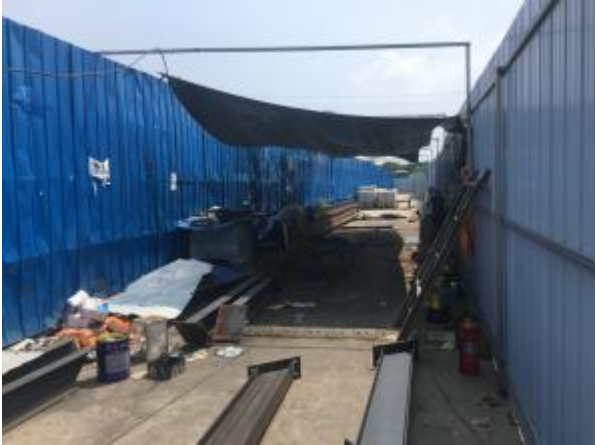
| 文字描述 | 斜撑焊接 | 31#斜撑加固 |

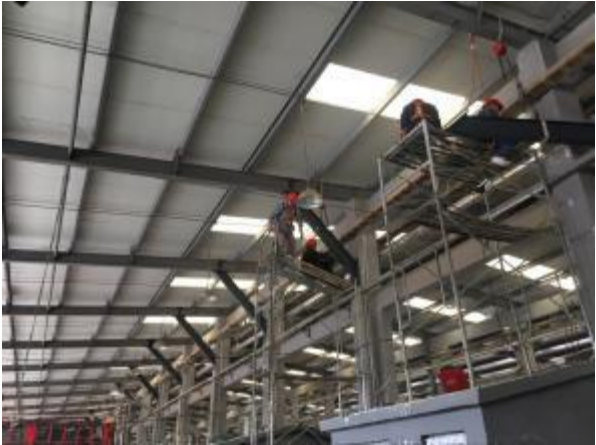
| 文字描述 | 30#斜撑加固 | 斜撑制作 |

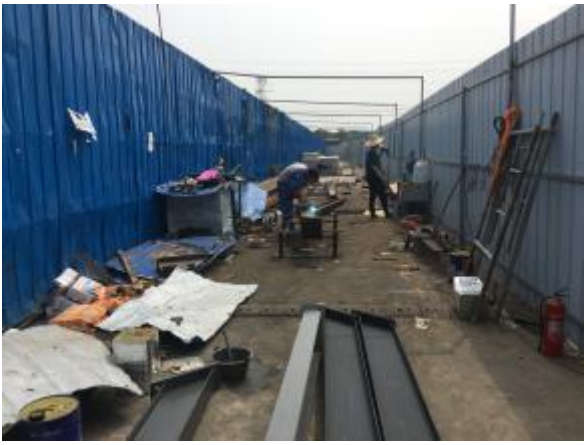
1、本周施工质量比原来有所改进提供，斜撑与大梁和立柱的夹角合理；存在问题：斜撑制作时，未刷底漆（丹红）。

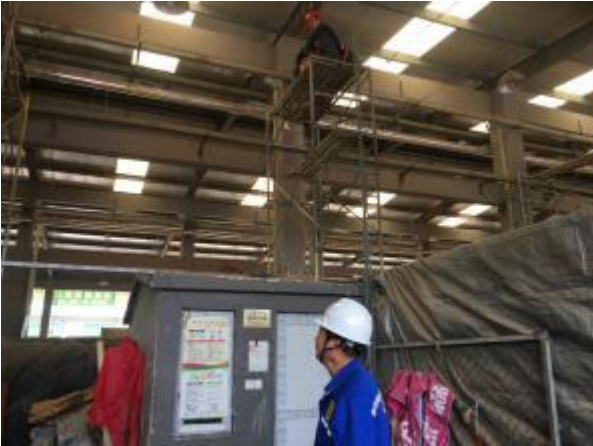
| 文字描述 | 巡检 | |

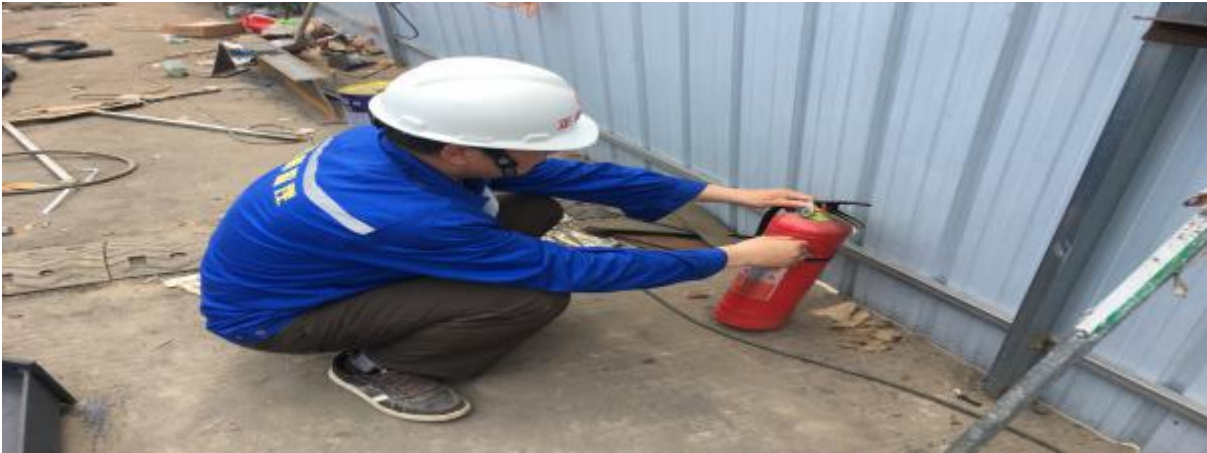
现场施工人员通过教育能够戴安全帽，高处作业人员系好安全带；现场存在问题：安全警示带未拉；夏季高温施工措施没有；本周未发生安全事故。

| <p>文字<br/>描述</p> | <p>安全检查</p> | |

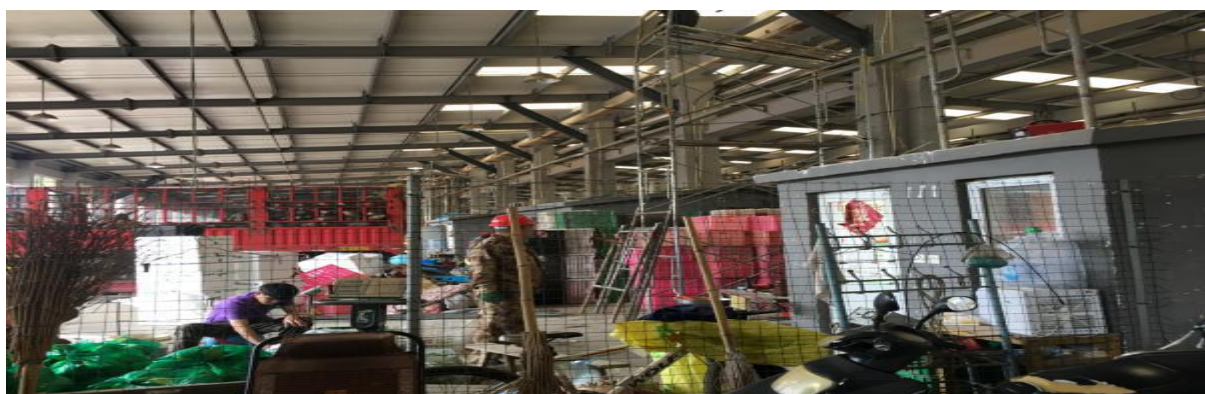
| <p>文字<br/>描述</p> | <p>现场监护</p> |
