安徽蚌埠海吉星 3.5MW 屋顶光伏发电项目

## 监 理 周 报

第 19 期

常州正衡电力工程监理有限公司

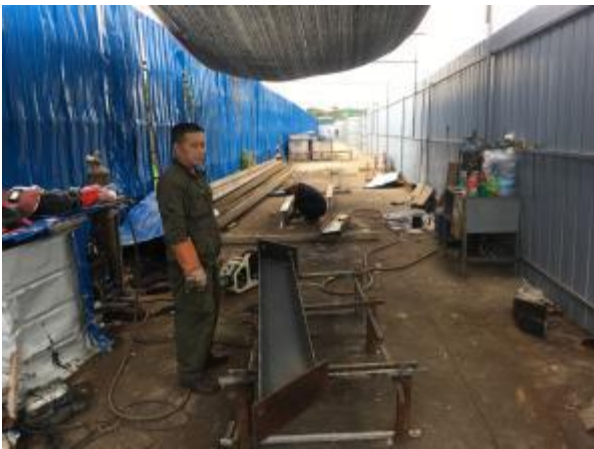
| 文字描述 | 斜撑制作 | 19#打孔 |

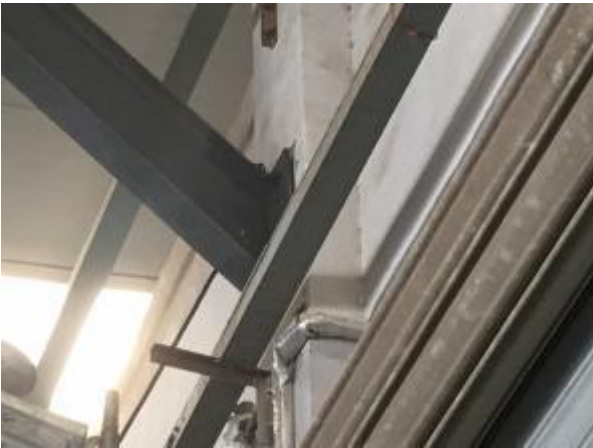
| 文字描述 | 个别斜撑基座与立柱缝隙较大 | |

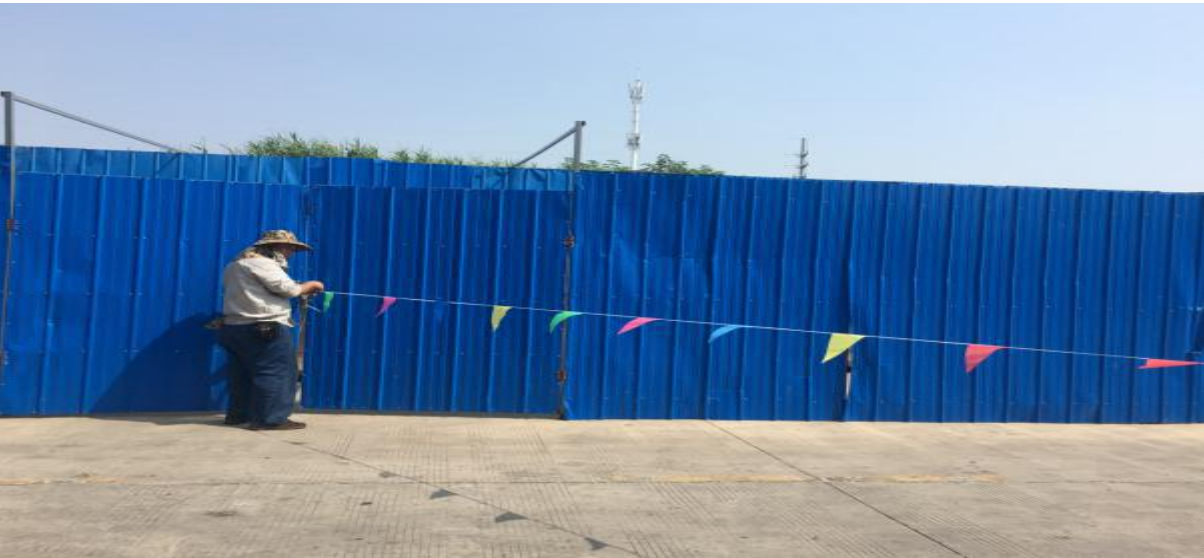
| 文字<br>描述 | 卸料区拉警示带 | |
